Recuperación y Revestimiento de Piso de Sala de Desmineralización de Agua, en Planta de Generación Termoeléctrica

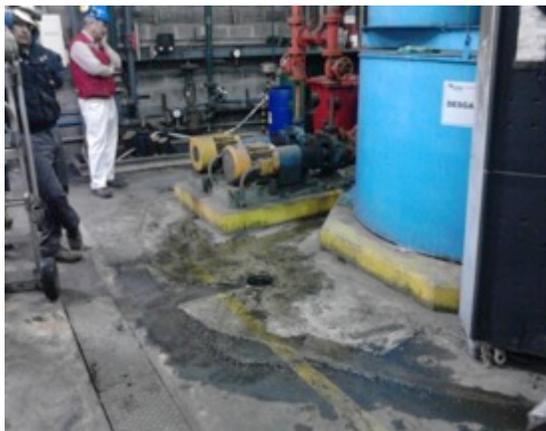
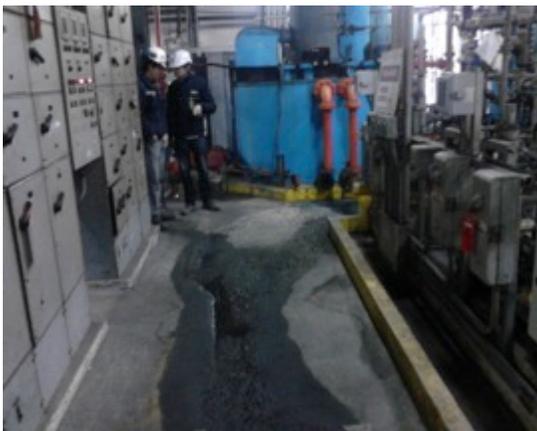
El piso de la planta presentaba un avanzado deterioro después de 15 años sin mantención adecuada. Los constantes derrames de agua propios del proceso hacían de la zona un área con riesgos a caídas.

La preparación del piso consistió en un lavado profundo para eliminar contaminantes, luego se procedió al relleno de todas las zonas degradadas con **ENECRETE DuraQuartz** y **ENECRETE DuraFill**. Se emparejó todo el piso con un disco de copa diamantada para luego ser imprimado con **ENECRETE DuraFill**. Para el revestimiento final se utilizó **CHEMCLAD SC Blue, Yellow y Haze Grey** con el objeto de delimitar zonas de tránsito peatonal, seguridad y proceso.
