## Recubrimiento Interior de Tapas de Succión y Descarga de Bomba de Vacío en la Industria de Combustibles y Lubricantes

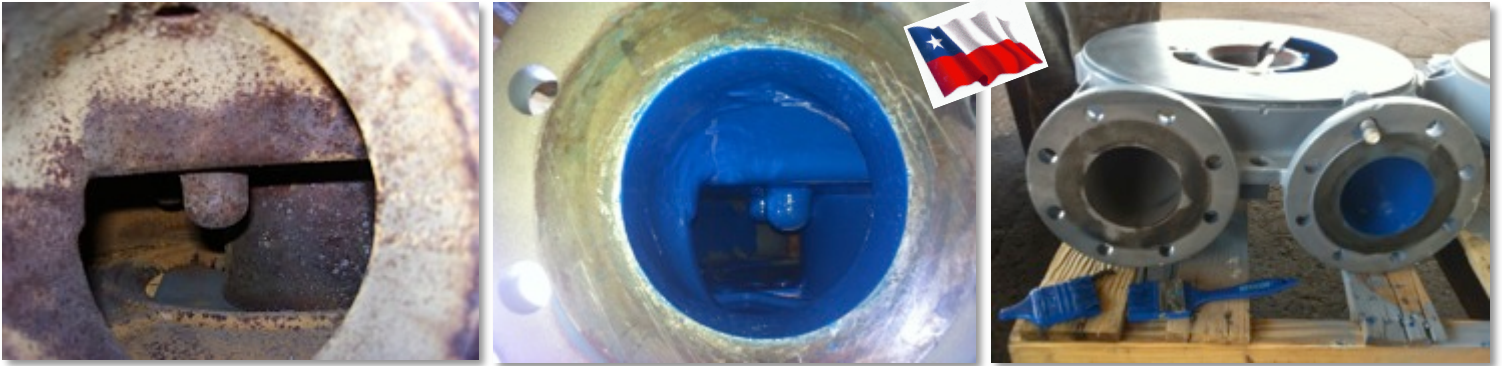
*El interior de la tapa de succión y descarga de hidrocarburos presentaba un avanzado estado de corrosión. La solución **ENECON** para su recuperación fue remover toda la corrosión, mediante granallado y posteriormente revestirlo con **CeramAlloy CL+AC gris** como primera capa y luego **CeramAlloy CL+AC azul** como capa final, extendiendo significativamente la vida útil del impulsor.*
