Paso a Paso para Recuperar una Turbina Kaplan con Revestimientos ENECON - Montaje

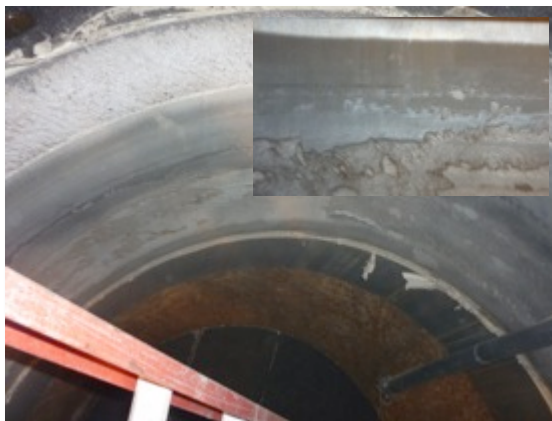
La superficie de la carcasa de la turbina presenta señales de abrasión importante. Se procedió con la limpieza y granallado de la base con el fin de dar mayor anclaje y dejar en máxima evidencia zonas con exceso de desgaste.
