## Recuperación de Carcasa de Bomba de Agua de Enfriamiento de Condensador, en Planta de Generación Eléctrica.

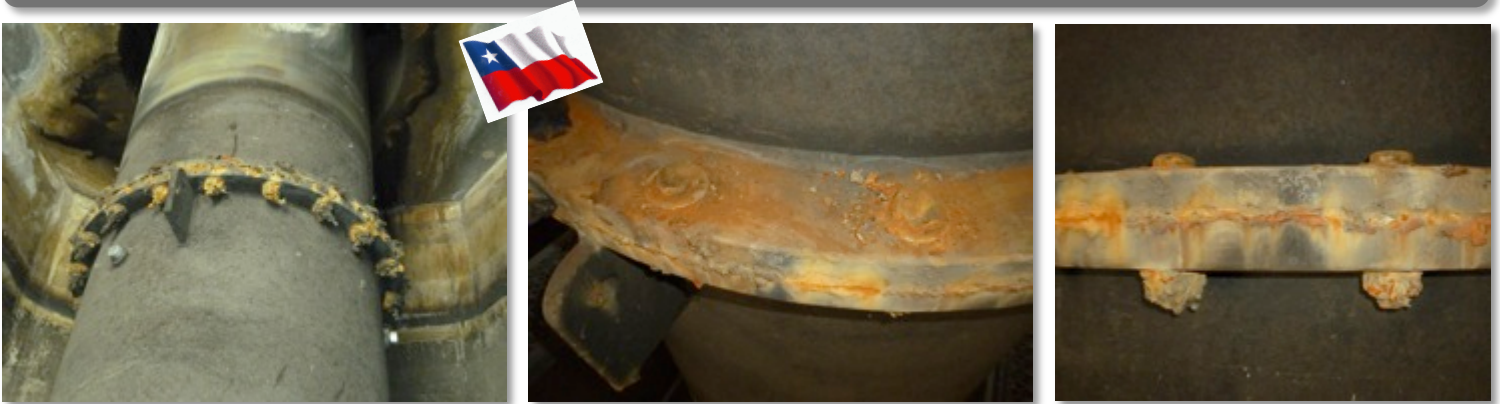
*Daño producido por corrosión en la carcasa de bomba de captación de agua para enfriamiento del condensador de una turbina de vapor.*

*Dado lo simple de la solución entregada por ENECON, esta fue realizada directamente por el cliente. En primer lugar se realizó una limpieza mecánica con esmeril con grata de acero. Luego se utilizó el ENECLAD SuperBond como puente de adherencia, para posteriormente aplicar 2 capas de revestimiento CHEMCLAD SC para una protección duradera frente a la corrosión y al ataque químico moderado.*
