Recuperación de Escotilla de Ingreso del Condensador de la Turbina a Vapor, en Planta de Generación Eléctrica.

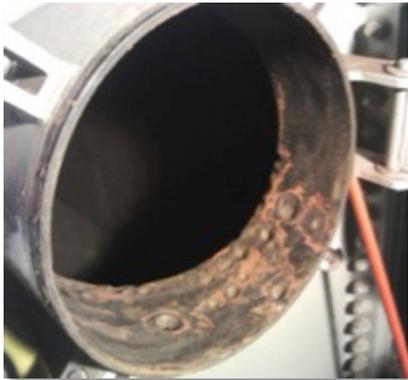
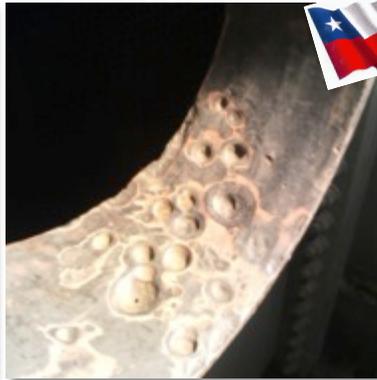
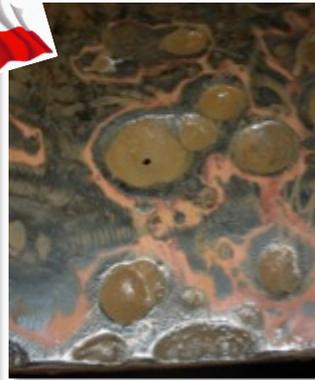
Extremo desgaste por corrosión y erosión en la estructura metálica de la escotilla, presentando incluso señales evidentes de perforación en el metal.

Solucionado con una limpieza mecánica de superficie usando esmeril con grata y luego recuperadas las zonas dañadas con CeramAlloy CP+AC.

Para el revestimiento final se utilizó el SuperBond como puente de adherencia y 2 capas de CHEMCLAD SC para protección química.

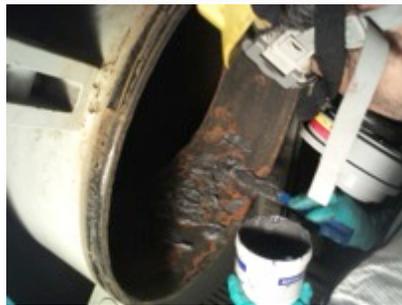
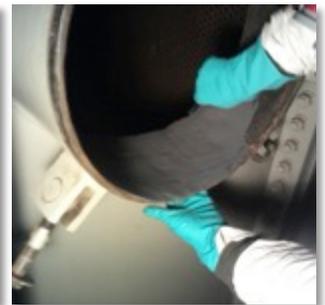
La solución ENECON ha entregado una completa recuperación de la superficie metálica y protección contra la corrosión y ataques químicos moderados. Esta solución permitirá que el condensador pueda mantenerse en proceso sin interrupciones frecuentes. Como consecuencia el cliente reducirá sus gastos asociados con la mantención y parada de equipos críticos.
