Recuperación del intercambiador de calor en la torre de enfriamiento de una Clínica Médica.

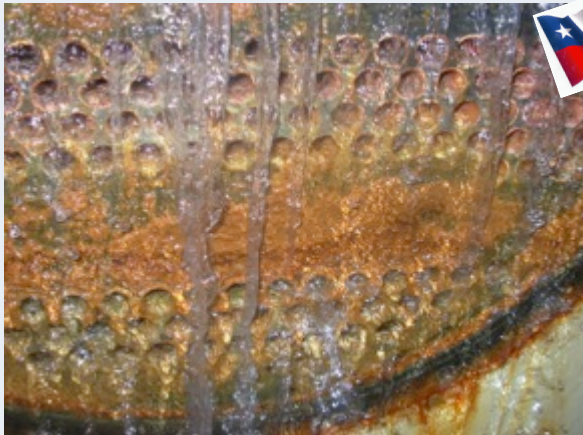
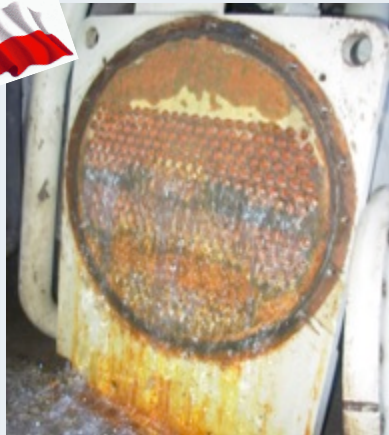
Intercambiador de calor con 8 años de uso presentando corrosión y erosión acentuadas, comprometiendo el buen funcionamiento del sistema de enfriamiento.

El cliente estudiaba reemplazar el intercambiador por uno nuevo de costo aproximado de US\$ 600.000. La solución ENECON fue aplicar un granallado previo para retirar la corrosión, aplicación de CeramAlloy CP+AC para recuperación de los espesores originales y CeramAlloy CL+AC como capa de terminación. El intercambiador de calor volvió a funcionamiento en 4 días.

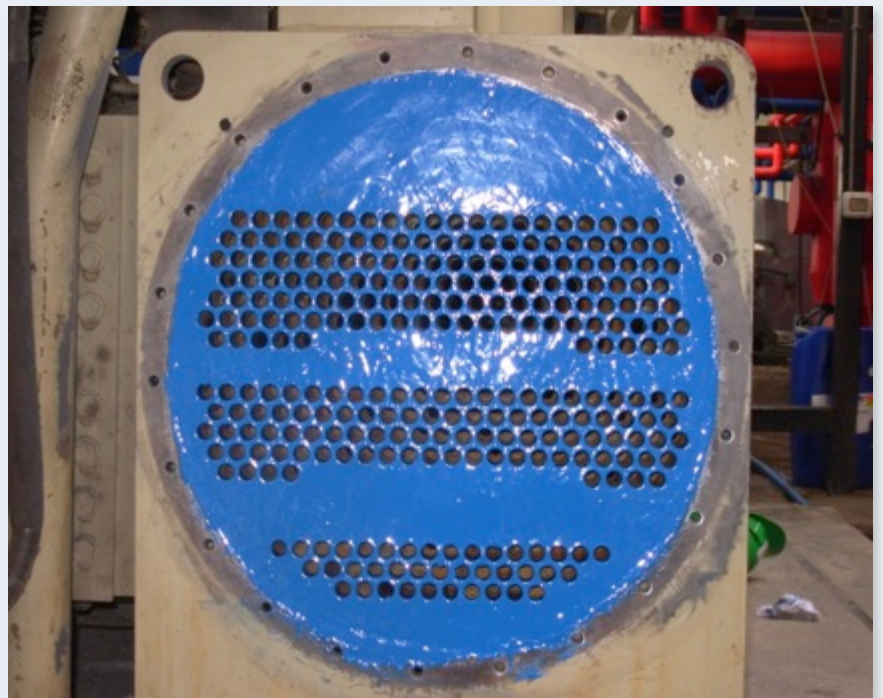
La solución ENECON logró rescatar las características y performance originales del equipo extendiendo su vida útil. Además, entregó al cliente importante reducción en sus costos de mantención.
