Recuperación y Protección de la Carcasa de una Bomba Warman para Importante Empresa

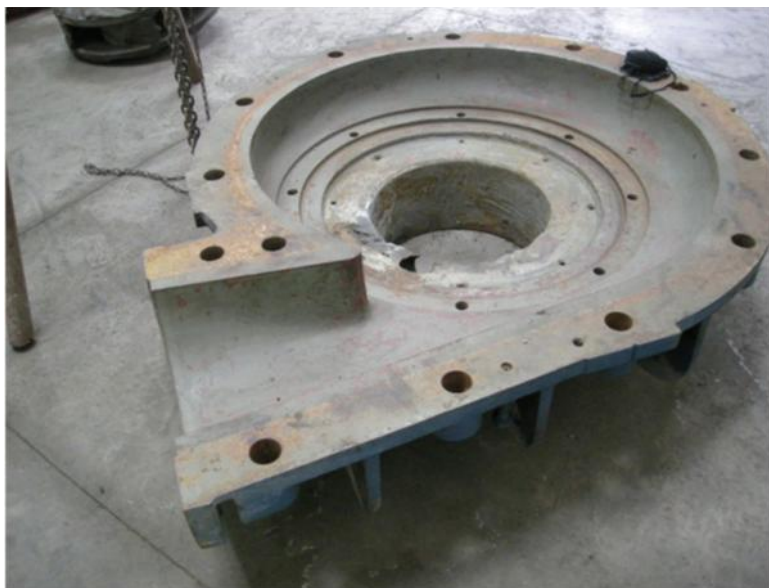
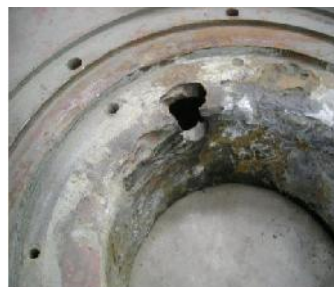
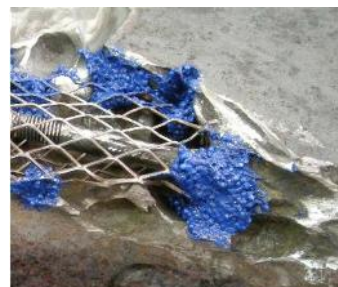
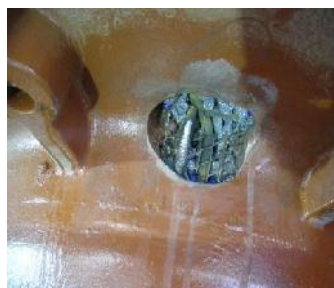
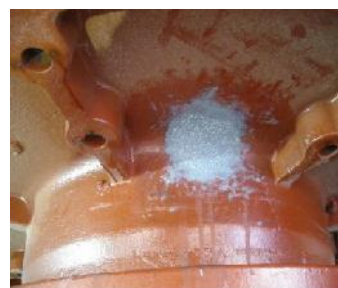
En una importante empresa la abrasión y corrosión habían provocado graves daños a la estructura de una bomba, dejando perforaciones que en primera instancia la habrían dejado fuera de servicio.

Luego de una evaluación por parte de los técnicos de ENECON, propusieron la recuperación con una malla de refuerzo sobre la que se aplicó METALCLAD® CeramAlloy CP + AC, para recuperar la forma y estructura original de la bomba. Finalmente, como revestimiento final, se aplicó una capa de METALCLAD® CeramAlloy CL + AC, como protección contra la abrasión y corrosión, aumentando la vida útil de una pieza que parecía no tener reparación.
