## Recuperación y Protección de Piso de Hormigón de Pasillo Peatonal, en Minería.

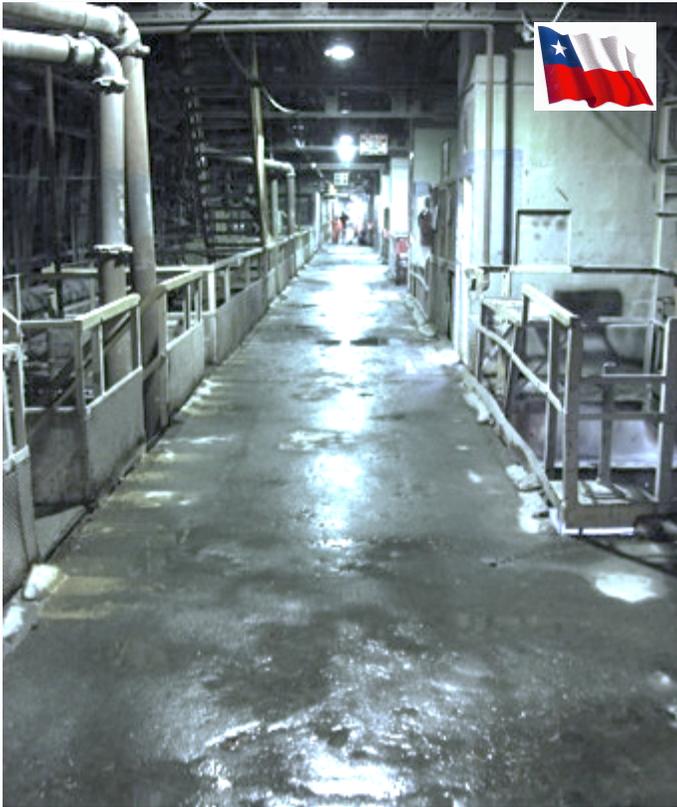
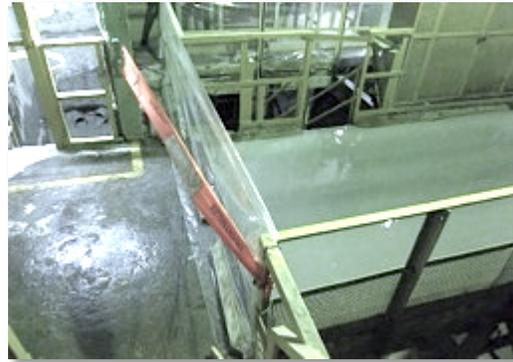
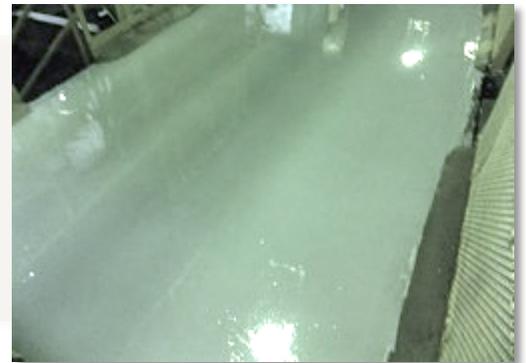
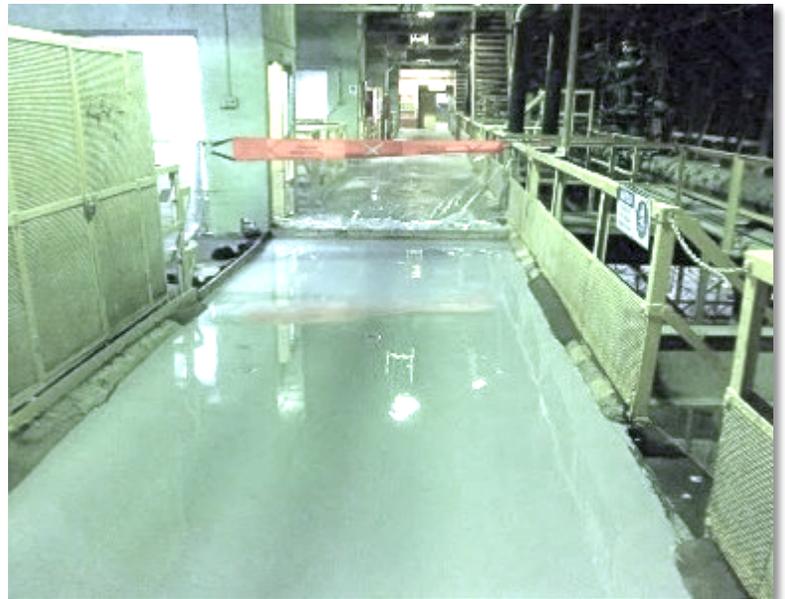
Con más de 40 años de uso, este pasillo peatonal ha pasado por múltiples reparaciones de carácter provisorio.

La solución definitiva propuesta por **ENECON** consistió en una preparación de superficie con copa diamantada y aplicación de **DuraFill** con agregado de cuarzo. Para la terminación y protección contra la abrasión se utilizó el **FPS 2000**.
