## Reparación de Álabes y Revestimiento de Impulsor de Bomba de Vacío en la Industria de Combustibles y Lubricantes

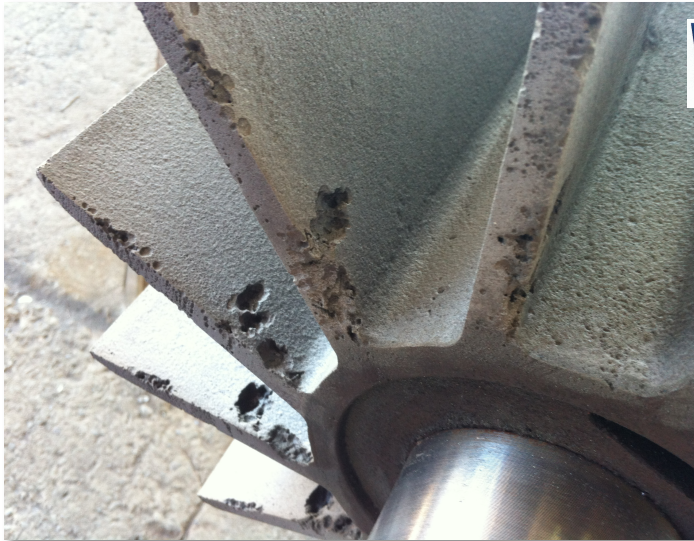
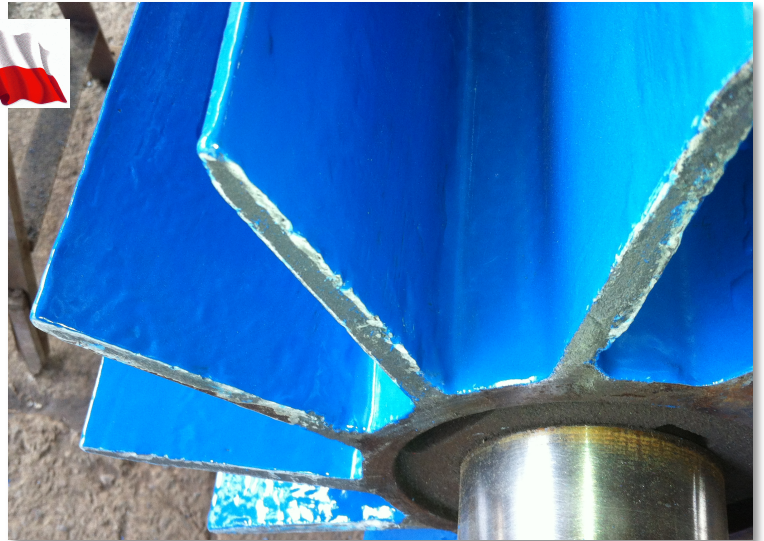
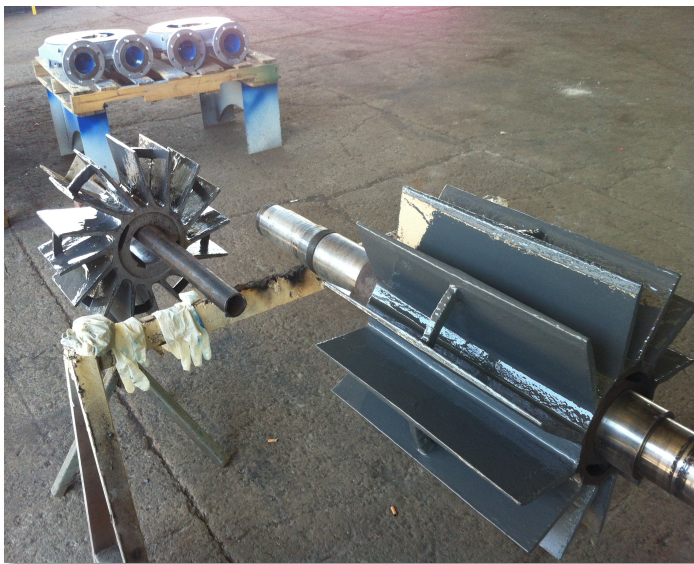
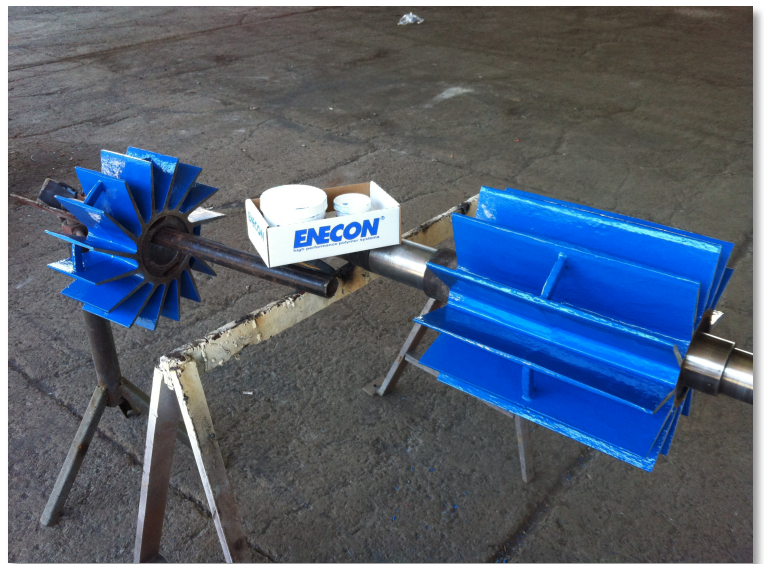
El impulsor presentaba un avanzado estado de corrosión y presencia de "pitting" en los bordes de los álabes. La solución dada por **ENECON** fue volver a la geometría original usando **CeramAlloy CP+AC** en pasta y finalmente aplicar **CeramAlloy CL+AC** gris como primera capa y **CeramAlloy CL+AC** azul como capa final, extendiendo significativamente la vida útil del impulsor.
