Revestimiento Interior de Precipitadores Sujetos a Corrosión Química en Industria Minera

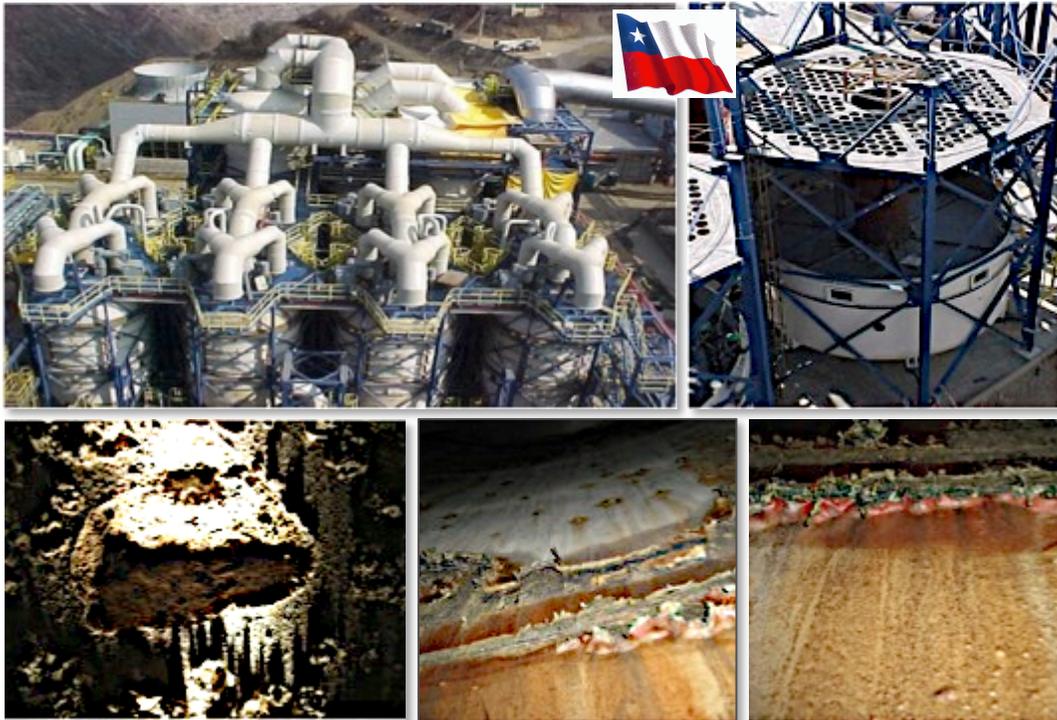
Problema de Corrosión extrema de las paredes de acero en el interior de precipitadores después de 20 años de servicio, sin posibilidad de hacer mantenencias desde que fueron instalados. El ambiente de operación dentro de estos precipitadores es moderadamente ácido.

La solución propuesta por **ENECON** fue limpiar y preparar las superficies interiores del estanque con chorro abrasivo, para luego recuperar los espesores perdidos de las chapas metálicas con **CeramAlloy CP+AC**. Aplicar **SuperBond** a las áreas confinadas como puente de adherencia y luego aplicar 2 capas de **CHEMCLAD SC** para protección contra el ataque químico constante.

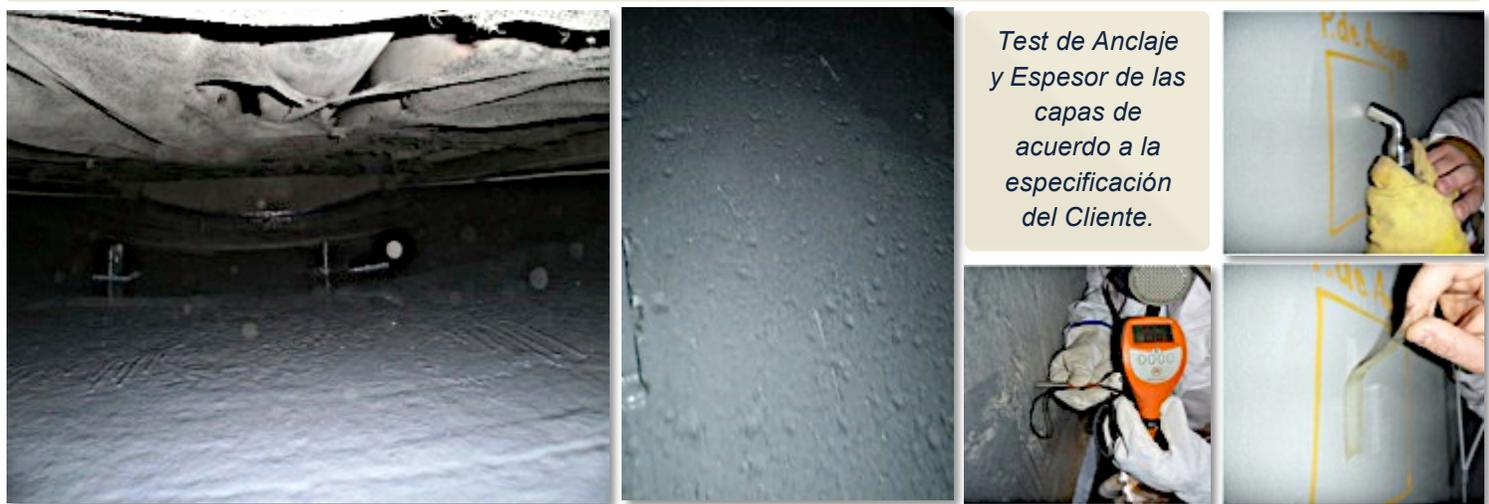
Test de Anclaje y Espesor de las capas de acuerdo a la especificación del Cliente.
