Revestimiento de Pretil de Descarga de Ácido Sulfúrico y Cámaras de Inspección en una Planta Termoeléctrica.

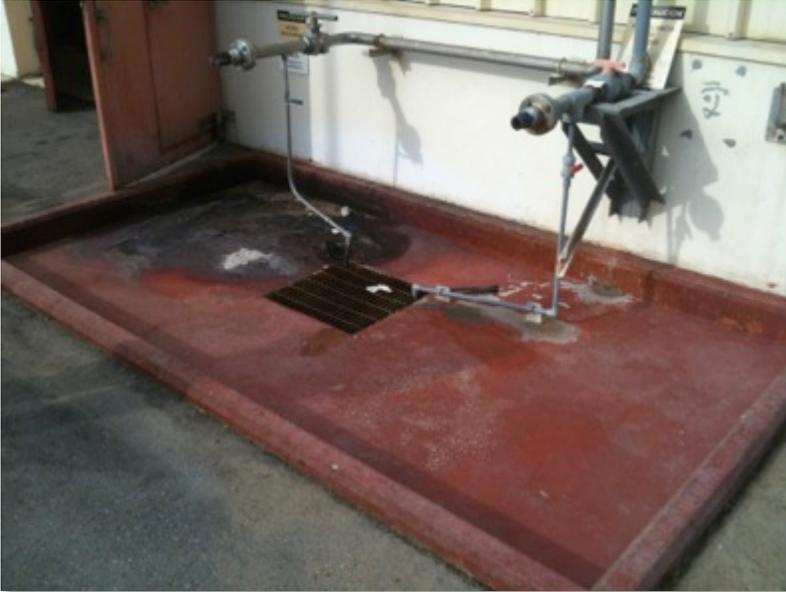
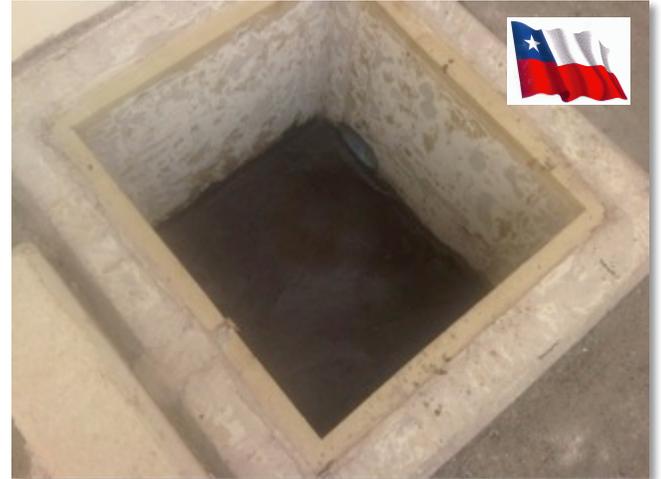
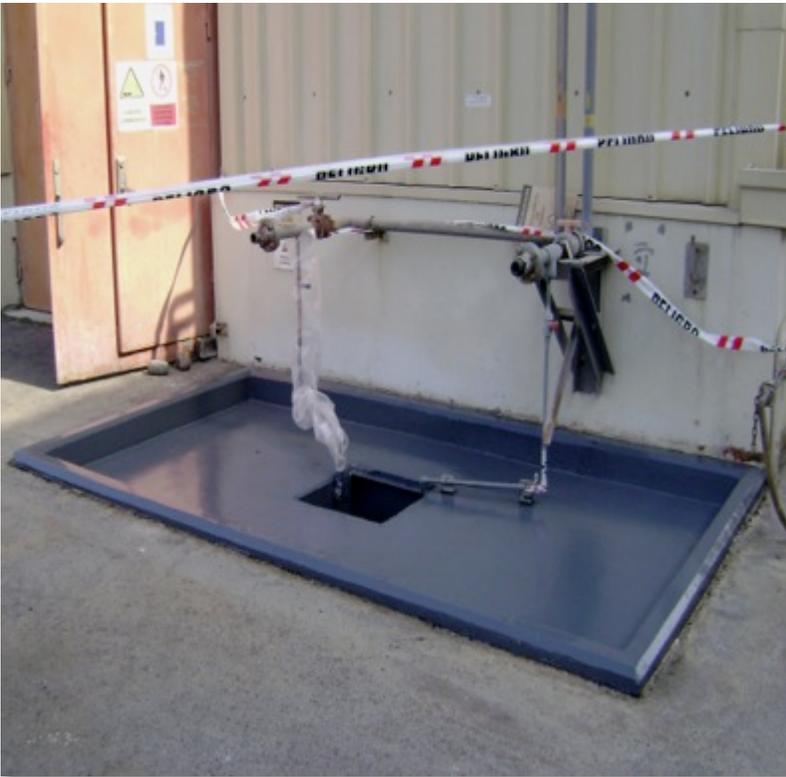
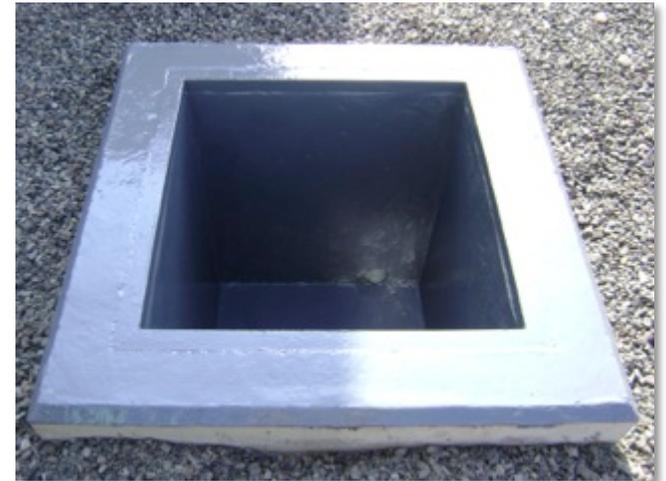
Se observa el pretil de descarga de ácido sulfúrico y cámara de inspección, sujetas a constantes derrames y flujos de ácido, causando un gran deterioro del hormigón. La solución definitiva dada por **ENECON** se logró con **CHEMCLAD XC** para ataque químico severo.
