## Revestimiento y Protección del Pretil de Acido Nitrico en la Industria Minera.

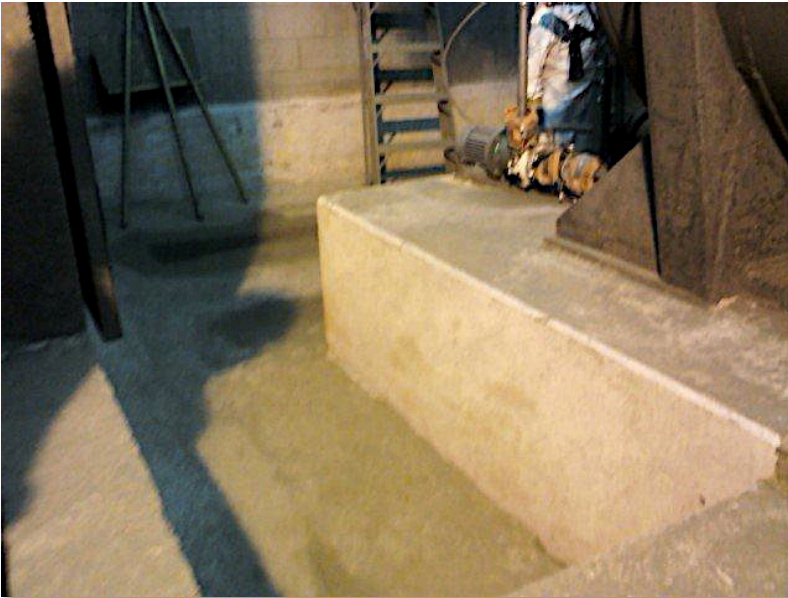
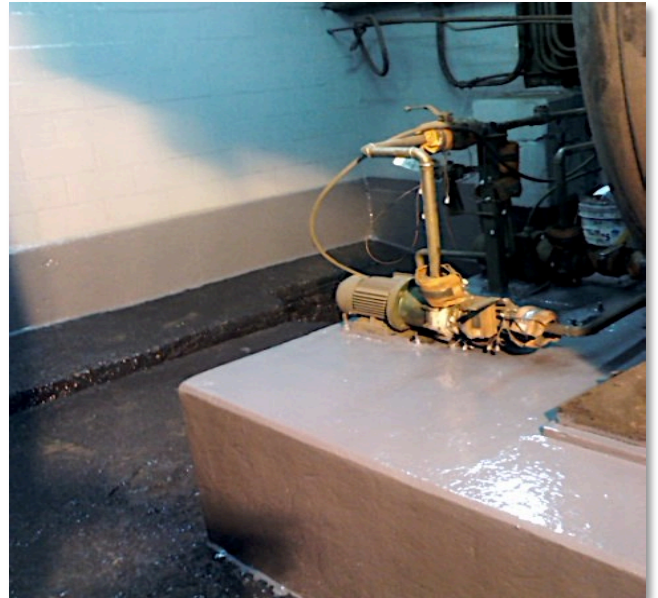
En esta importante empresa minera, el ácido nítrico había provocado estragos en paredes y piso de un pretil de contención. Solución propuesta: Luego de descontaminar la superficie y dejarla apta para un revestimiento de protección, se aplicó **ENECRETE DuraFill** como recuperador de la estructura y como puente de adherencia para el **CHEMCLAD XC** que se aplicó como protección final.
