Reparación y Protección contra la Abrasión Severa en Sector de Canal con Caída de Mineral

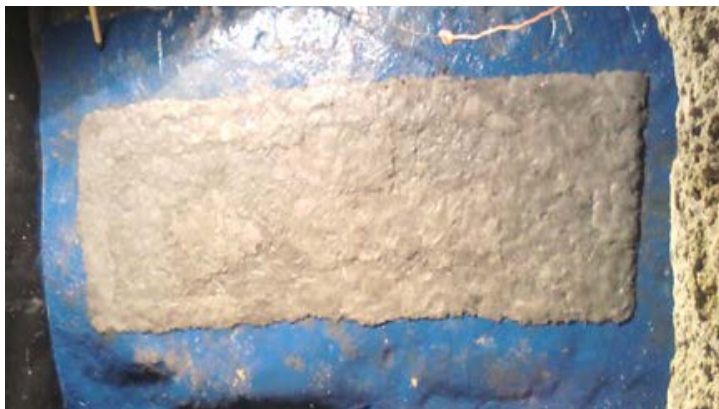
Socavón recubierto con METALCLAD CeramAlloy CBX

1. Se utilizó producto ENECLAD SuperBond, como puente de adherencia entre el sustrato y las capas posteriores.
2. Aplicación del sistema polimérico ENECRETE DuraFill con agregado de cuarzo, que da una superficie estable y homogénea en aplicaciones en concreto y cuenta con una gran resistencia al impacto.
3. Por último, se aplicó el compuesto polimérico METALCLAD CeramAlloy CBX, altamente resistente a la abrasión, quedando duro como el metal.

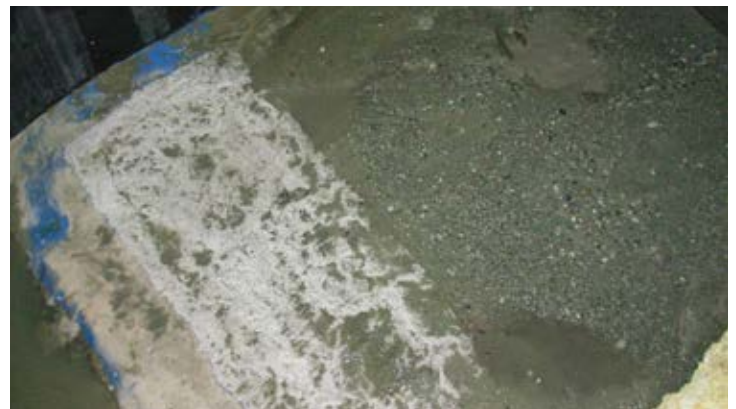
Estado después de 8 años de realizada la reparación.

Las expectativas fueron altamente superadas: la minera esperaba proteger la superficie al menos por 6 meses, pero la solución entregada permitió protegerla por 8 años.
