## Revestimiento Interior de un Estanque de Agua Dura Sujeto a Corrosión, en Industria de Alimentos

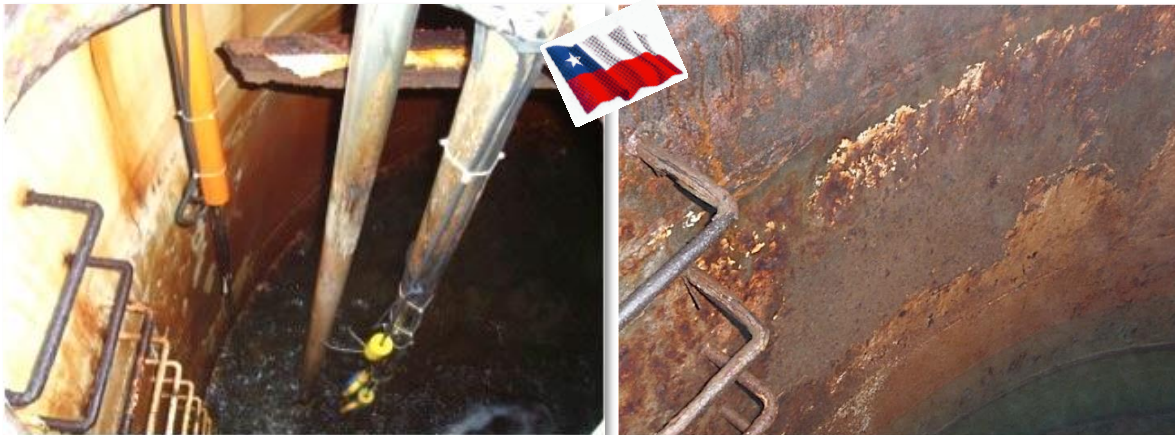
*Estanque metálico presentando gran cantidad corrosión interior y exterior, debido a dificultades para realizar las mantenciones necesarias.*

*Granallado de la superficie interna y externa para retirar los materiales sueltos y alcanzar un perfil de rugosidad de 3 mil (75 micrones). Se aplicó internamente CHEMCLAD SC en dos capas para la protección contra corrosión. El estanque fue revestido externamente con ENESEAL CR para protección contra la corrosión ambiental y los rayos UV.*
