## Reparación y Revestimiento Interno y Externo de una Bomba en Clínica Médica

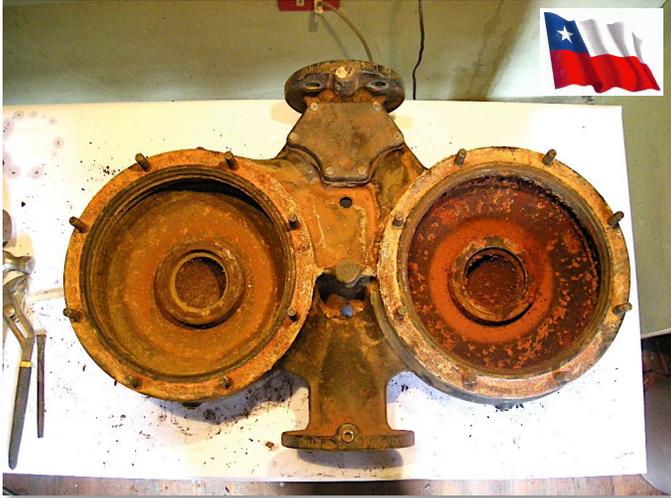
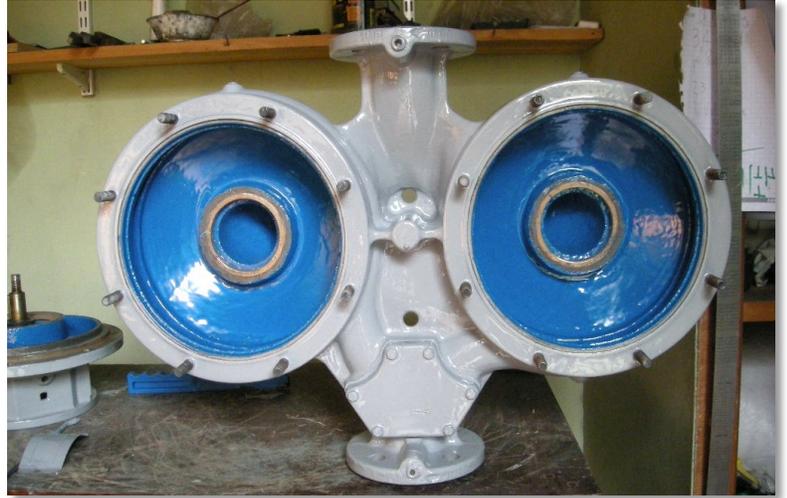
*Bomba con problema grave de corrosión por incrustaciones, debido a la dureza del agua. Se utilizó **CeramAlloy CL+AC** que impide que se generen incrustaciones, proporcionando un acabado liso y resistente.*

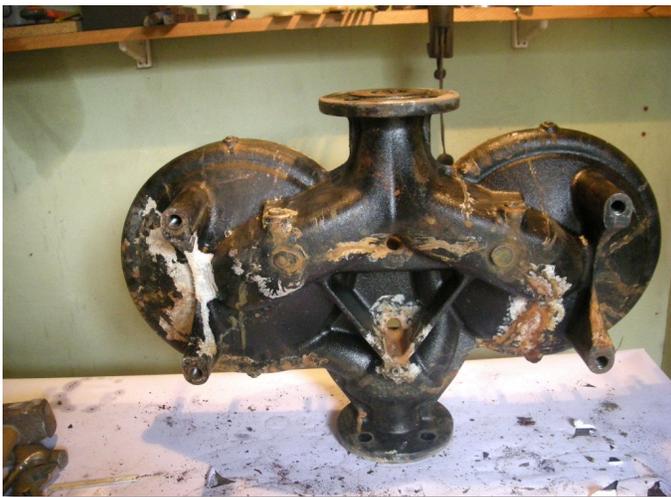
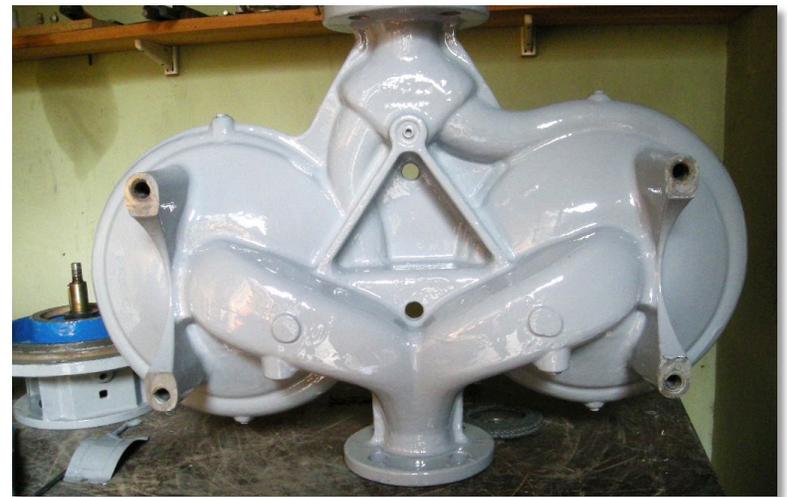
*La corrosión externa de la carcasa es debido a la humedad y temperatura del ambiente. Se utilizó el **CHEMCLAD SC**, que protege la carcasa del medio y que proporciona un acabado resistente.*
