Revestimiento del Piso de un Tanque de 80 mts³ en Importante Central de Generación Eléctrica.

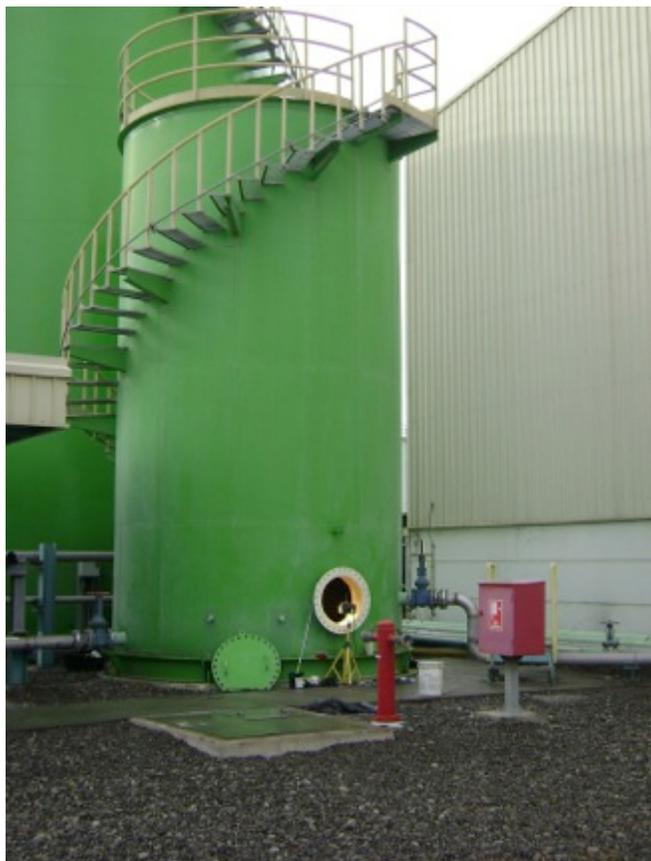
La corrosión en las bases de este estanque de enfriamiento de 80 mts³ hacía peligrar la estructura poniendo en serio riesgo el proceso de enfriamiento de la planta.

*Luego de una limpieza profunda para retirar toda la corrosión y posteriormente mediante la aplicación de esmeril angular y granallado manual mecánico con máquina, se aplicó **CHEMCLAD[®] SC** en la base del estanque con el fin de proteger de la corrosión el metal y prolongar su vida útil.*
