Recuperación y Protección de los Álabes Directrices, Turbina Francis, para la Generación Eléctrica

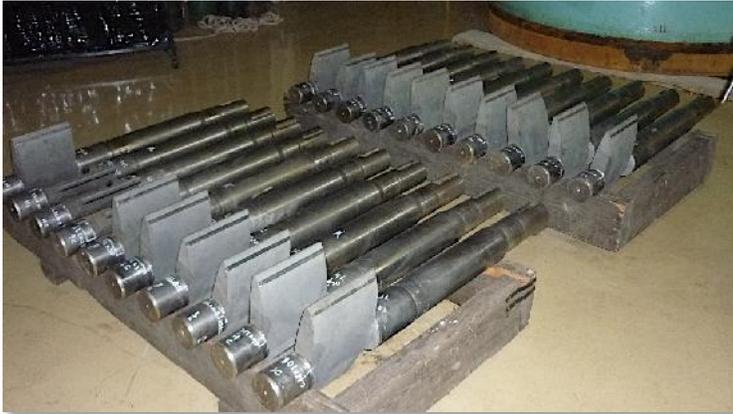
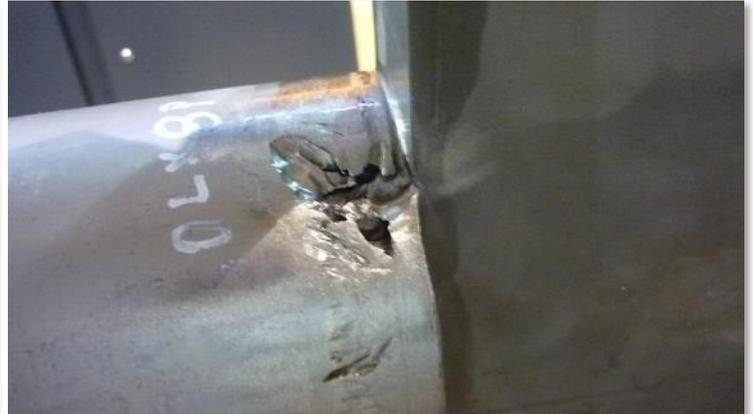
Como se ve en la fotografía superior, se evidencia la agresividad del agua, la cual a los pocos meses produjo un importante daño en los ejes de los álabes directrices. La alternativa del cliente era metalizar con aporte de soldadura y rectificar para llegar a las medidas originales. **ENECON Chile** propuso la aplicación de **CeramAlloy CP+AC** evitando así el estrés del equipo a las altas temperaturas de la soldadura y un prolongado tiempo para llegar al diámetro original. El grado y tipo de abrasión que presentaban los ejes obligó a nuestro personal especializado a desarrollar una metodología de aplicación por etapas, rellenando cada “caverna” con varias micro capas de producto, con el fin de evitar bolsas de aire y debilitamiento del eje en esa zona. Finalmente, se rectificó el diámetro con sólo lijas de varios gramajes, verificando el diámetro con un pie de metro.
