Paso a Paso para Recuperar una Turbina Kaplan con Revestimientos ENECON - Montaje

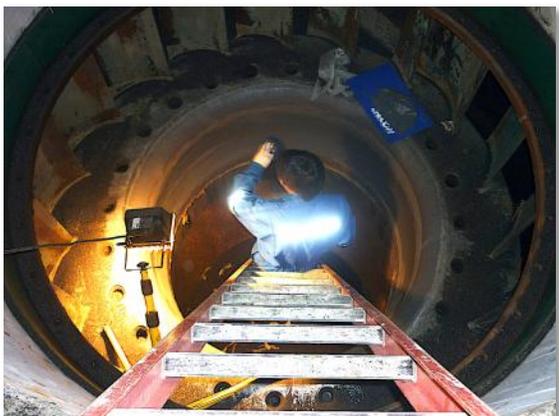
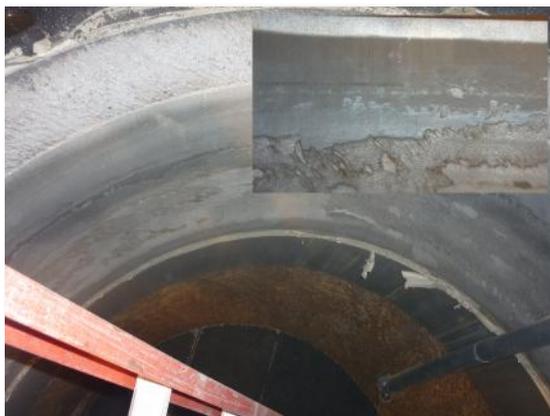
La superficie de la carcasa de la turbina presenta señales de abrasión importante. Se procedió con la limpieza y granallado de la base con el fin de dar mayor anclaje y dejar en máxima evidencia zonas con exceso de desgaste.
