Recuperación y Protección del Impulsor de una Turbina Francis, para la Generación Eléctrica

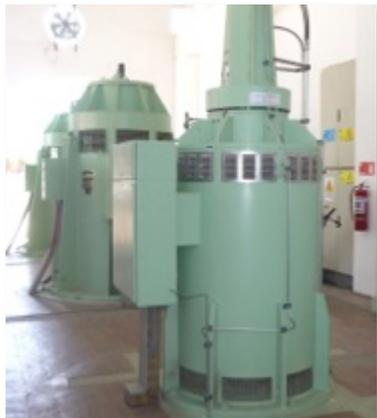
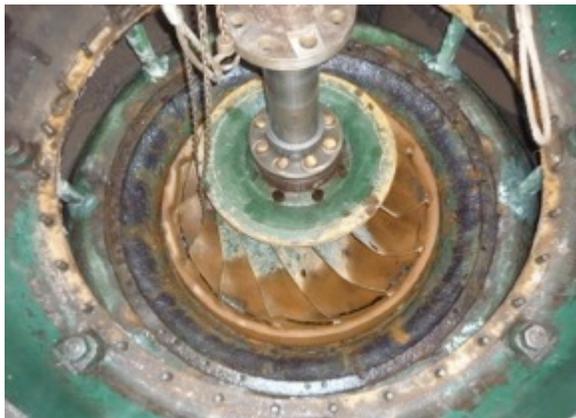
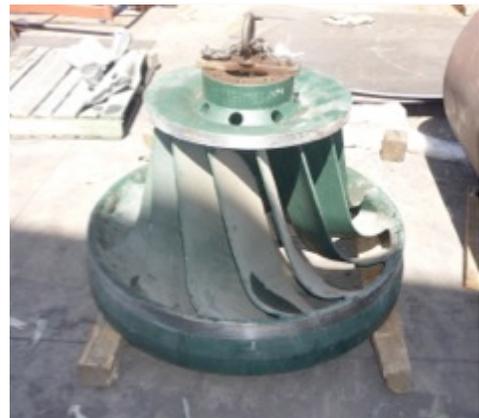
En una central hidroeléctrica de pasada en las cercanías de Santiago, grandes problemas de erosión y cavitación se ocasionaron debido a la antigüedad de los equipos y la gran cantidad de elementos sólidos en suspensión. Los técnicos de **ENECON** determinaron que la solución integral al problema implicaba un proceso de restauración, para posteriormente dar protección a este equipo de muchos años de antigüedad, durante un buen período de tiempo.
