Reparación y Revestimiento Interno y Externo de una Bomba en Clínica Médica

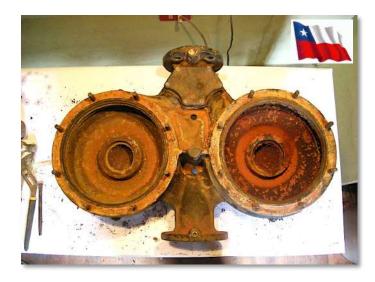
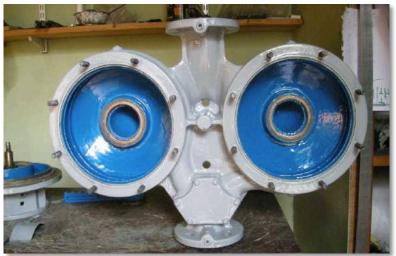
Bomba con problema grave de corrosión por incrustaciones, debido a la dureza del agua. Se utilizó **CeramAlloy CL+AC** que impide que se generen incrustaciones, proporcionando un acabado liso y resistente.

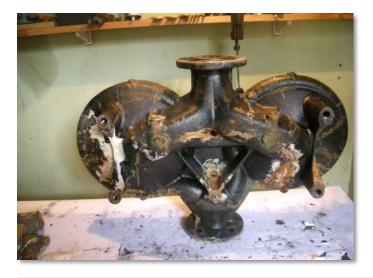
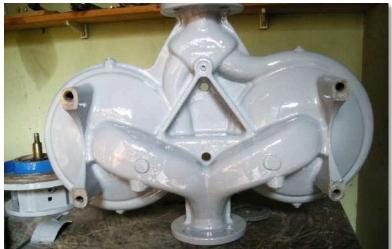
La corrosión externa de la carcaza es debido a la humedad y temperatura del ambiente. Se utilizó el **CHEMCLAD SC**, que protege la carcaza del medio y que proporciona un acabado resistente.
