## Revestimiento Interior de Precipitadores Sujetos a Corrosión Química en Industria Minera

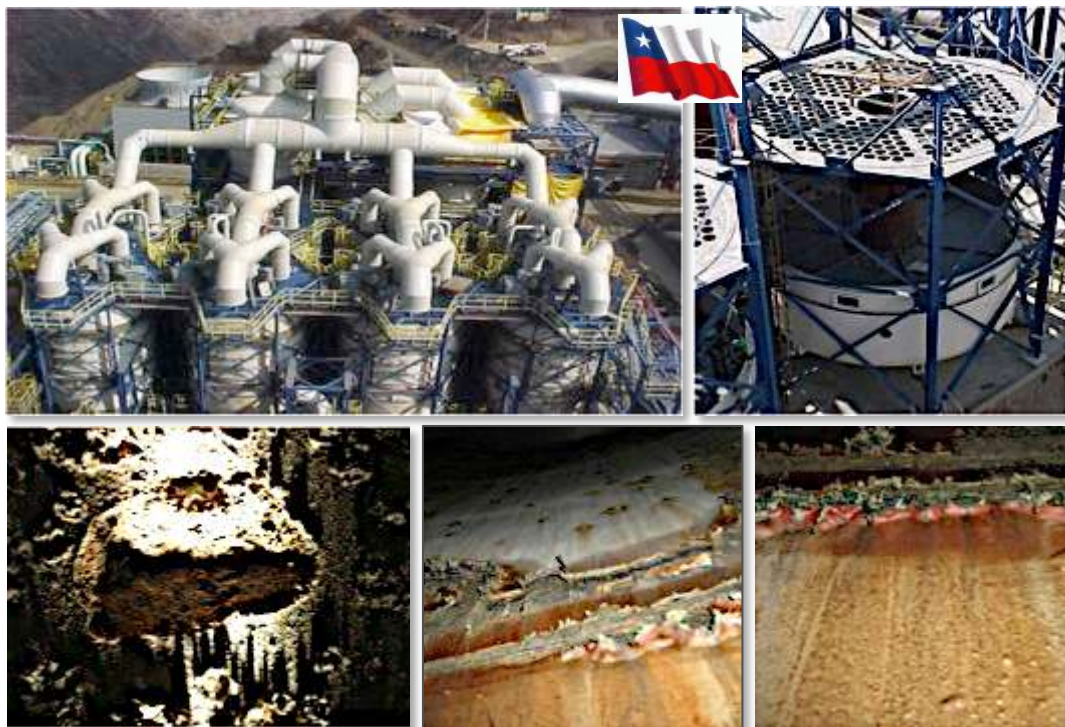
*Problema de Corrosión extrema de las paredes de acero en el interior de precipitadores después de 20 años de servicio, sin posibilidad de hacer mantenciones desde que fueron instalados. El ambiente de operación dentro de estos precipitadores es moderadamente ácido.*

La solución propuesta por **ENECON** fue limpiar y preparar las superficies interiores del estanque con chorro abrasivo, para luego recuperar los espesores perdidos de las chapas metálicas con **CeramAlloy CP+AC**. Aplicar **SuperBond** a las áreas confinadas como puente de adherencia y luego aplicar 2 capas de **CHEMCLAD SC** para protección contra el ataque químico constante.

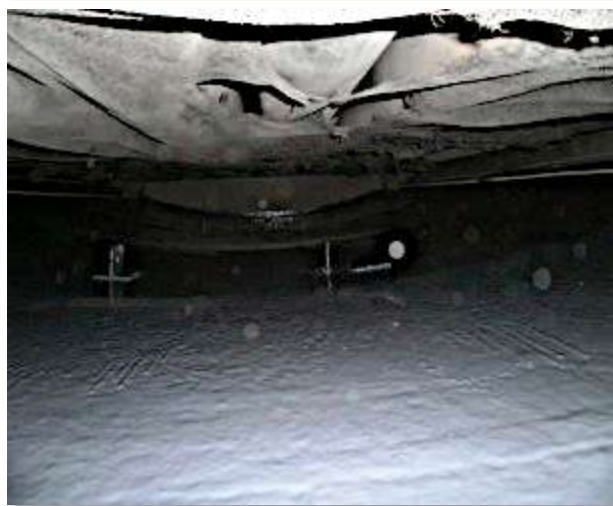
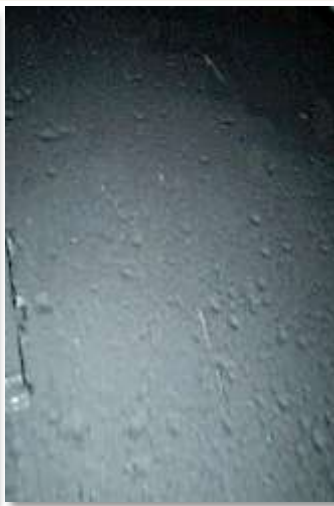
*Test de Anclaje y Espesor de las capas de acuerdo a la especificación del Cliente.*
