Recuperación de Base de Estanque Acumulador de Oxígeno Líquido, en la Industria Minera

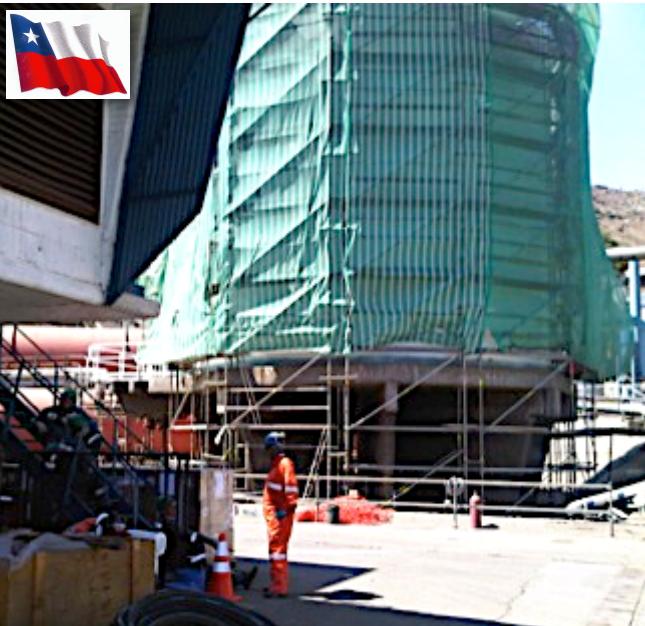
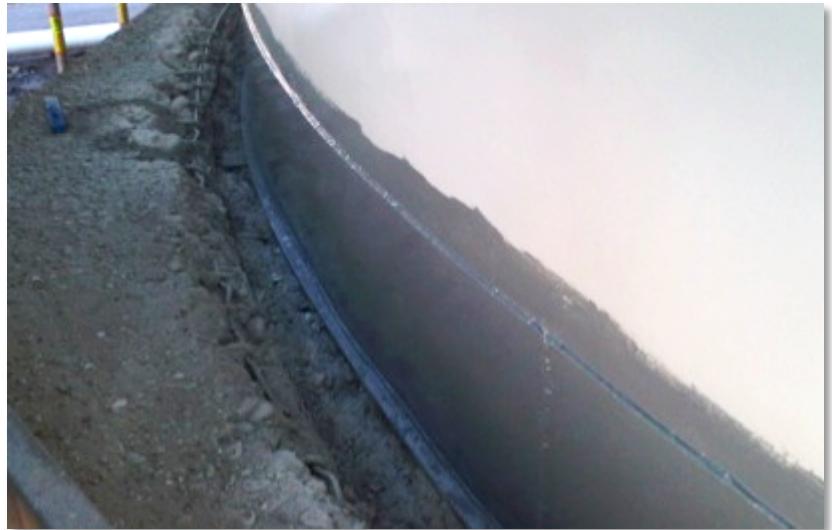
*El deterioro de la base de hormigón corriente del estanque acumulador de Oxígeno Líquido fue producto de los constantes derrames en su operación. Luego de hacer una limpieza del anillo alrededor del estanque se refuerza con **ENECRETE DuraQuartz**. Para el sellado final se aplicó **CHEMCLAD SC** en 2 dos capas.*

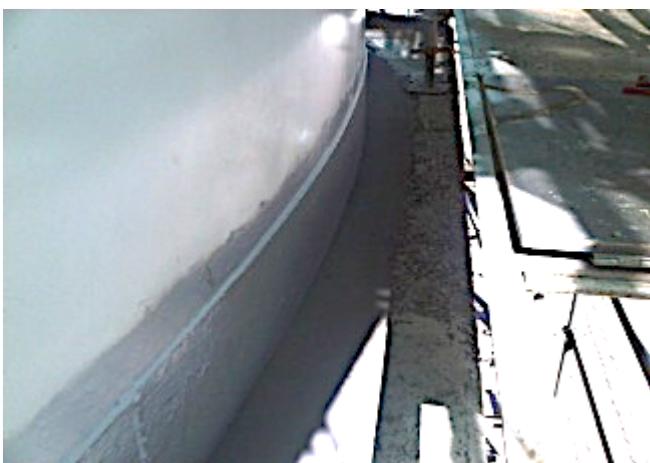
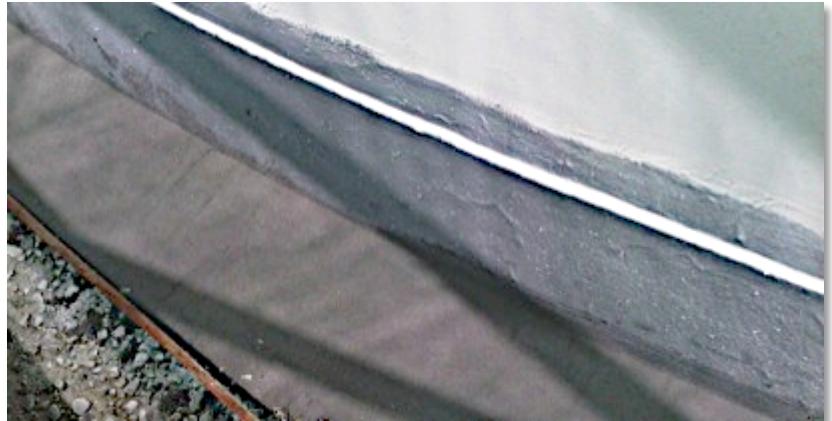
La solución propuesta por ENECON Chile proporcionó al cliente mayor seguridad estructural y operacional de su planta.
