Recuperación y Revestimiento en Taller de Mantenimiento Mecánica de Correas Transportadoras para Alto Trafico, Ataque Químico por Hidrocarburos y Alto Impacto, en Minería.

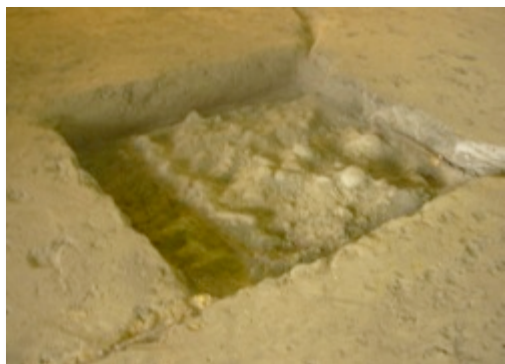
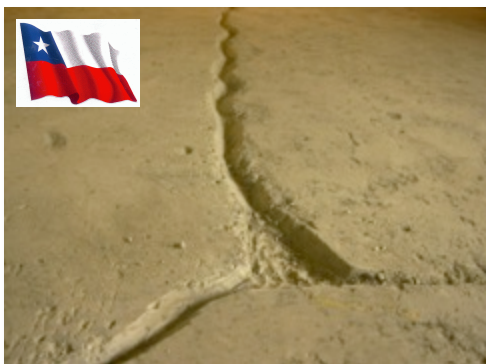
El piso del taller presentaba un avanzado deterioro junto a numerosas grietas y juntas estructurales dañadas. La solución **ENECON** consiste en el tratamiento de grietas y juntas con **ENECRETE DuraFill** y revestimiento final con **CHEMCLAD SC**.

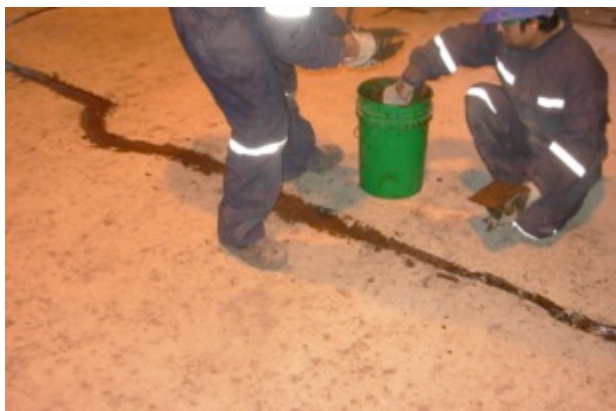
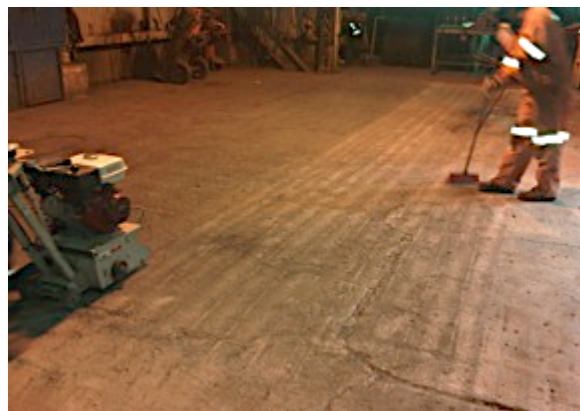
Se procede en abrir cada grieta y junta estructural. Posteriormente se rellena con **ENECRETE DuraFill** mezclado con áridos locales.

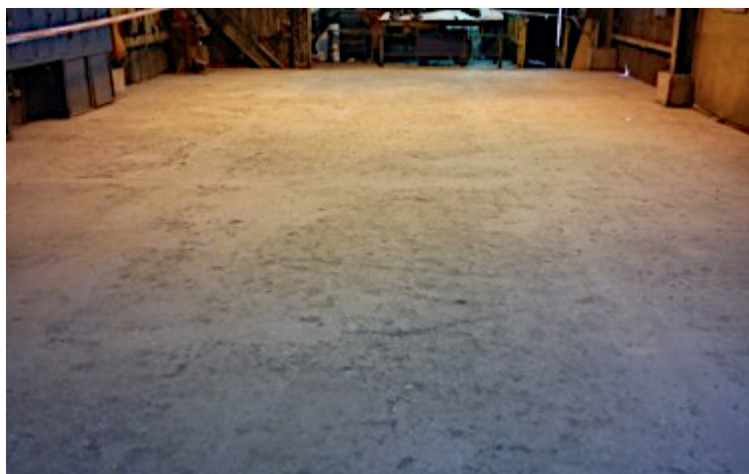
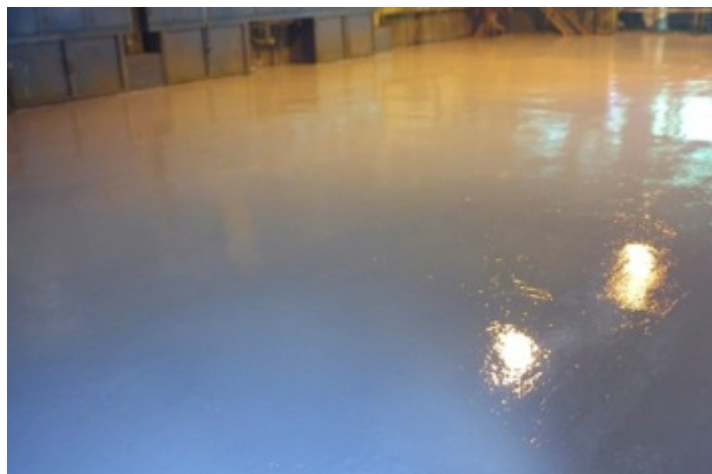
Una vez hecha la reparación, se escarifica todo el piso en sentido cruzado, preparando la superficie para la aplicación del **CHEMCLAD SC** como revestimiento final.
