Recuperación de Correa Transportadora de Escoria de Cobre, en la Minería

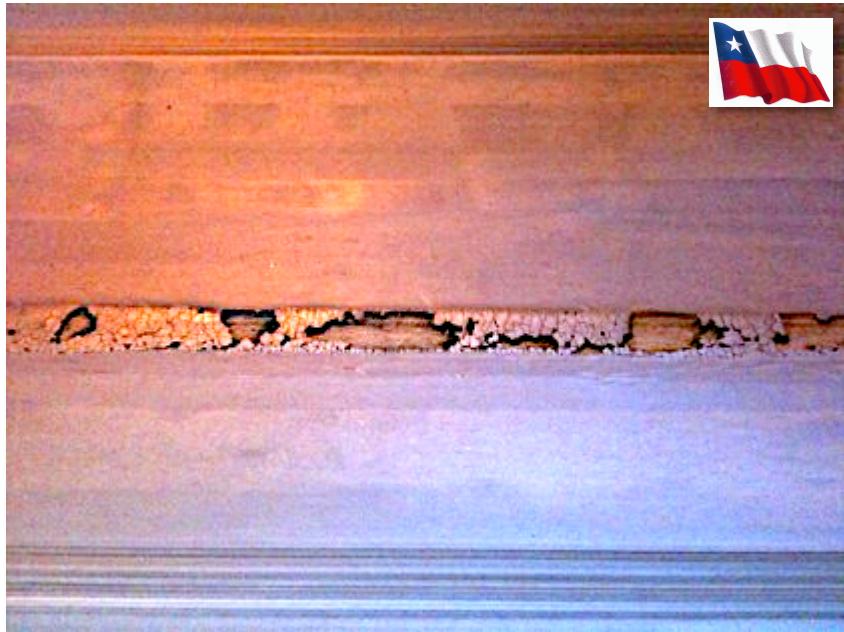
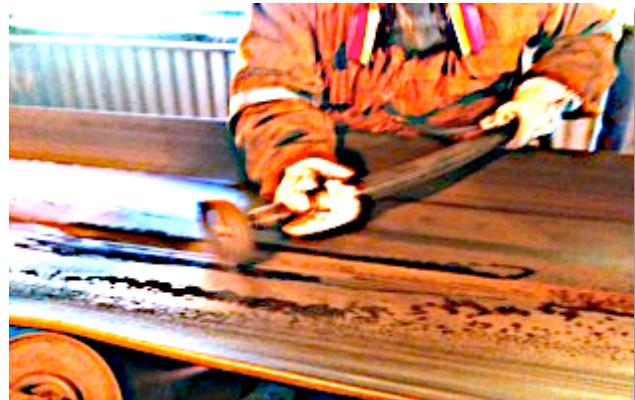
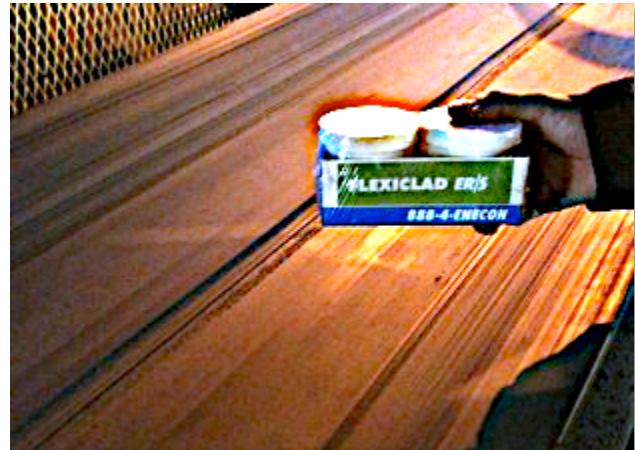
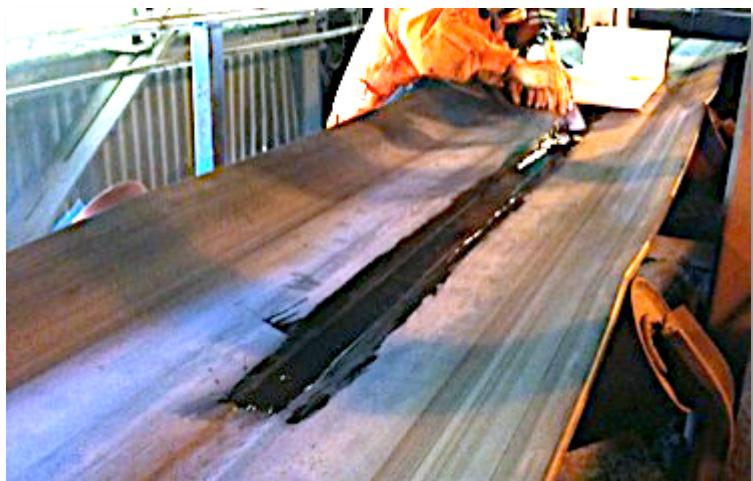
Correa transportadora presentaba desgaste en su parte central, producto de la abrasión de la escoria. La reparación con **Flexiclad ER** se realiza *In Situ* con y apoyo de focos halógenos para permitir un tiempo de curado menor a 6 horas.
