Protección de área de contención secundaria sujeta a ataque químico, en una planta de tabacos.

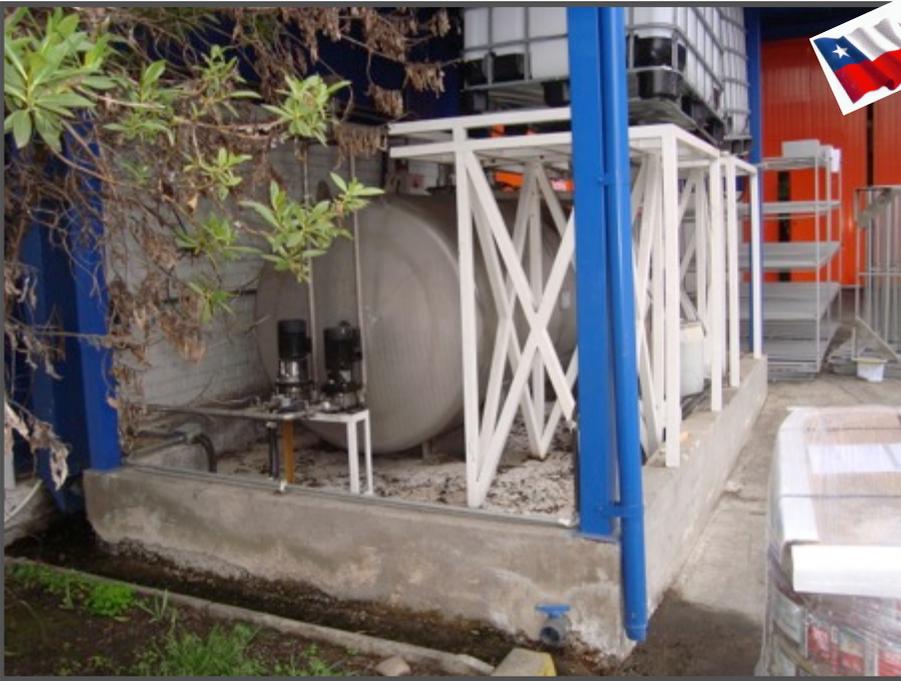
Área de contención de hormigón para estanque de triacetina dañada severamente por ataque químico.

Pretil escarificado, recuperado y emparejado con DuraFill y luego protegido contra ataque químico y corrosión, con dos capas de CHEMCLAD XC.
