Recuperación y Protección de Álabes Directrices, Turbina Francis, para la Generación Eléctrica

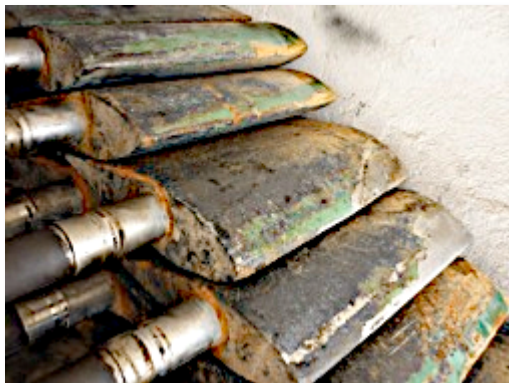
En una importante planta de Generación Eléctrica, la abrasión de las aguas provocaron un importante desgaste en los álabes de una turbina Francis. Luego de granallado los álabes con el fin de dar mayor anclaje al revestimiento y definir con claridad las zonas con exceso de desgaste, se aplicó **METALCLAD® CeramAlloy CP+AC** con el fin de recuperar espesores y formas en el equipo.
