Revestimiento e Impermeabilización de Techo con Filtraciones en Casa Particular.

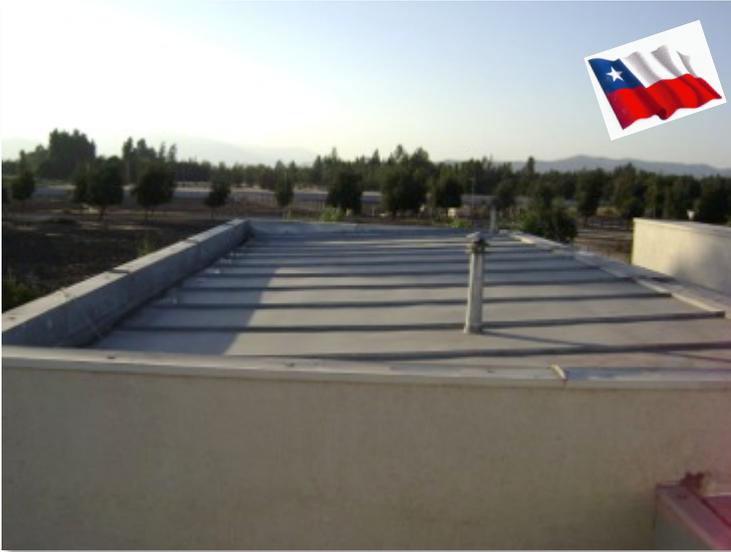
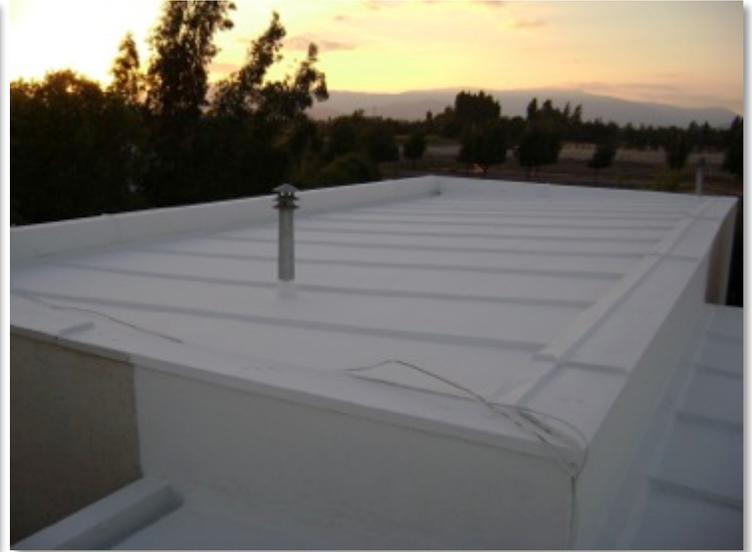
En la techumbre de 125 m² de una casa particular en condominio, presentaba serios problemas de filtración de aguas lluvias por la mala instalación de su cobertura de planchas de material galvanizado.

La superficie fue preparada con un hidrolavado. Se sellaron las uniones abiertas y se aplicaron 2 manos de **ENESEAL HR**. El cliente informó que notó una disminución en la temperatura interior. Esto debido a la propiedad de **ENESEAL HR** de refractar la radiación solar.
