Revestimiento y Protección Contra Abrasión Severa de los Codos de Tubería de Conducción de Pulpa, Industria Minera

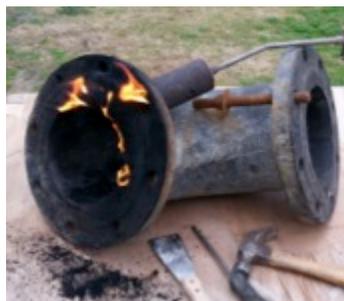
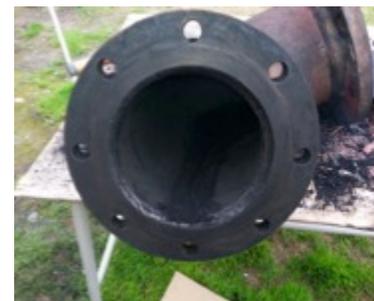
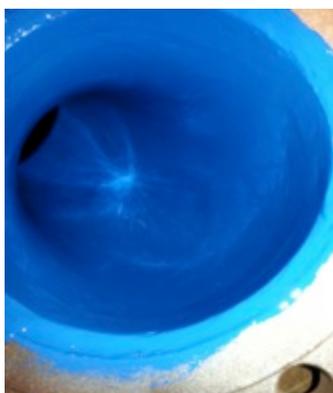
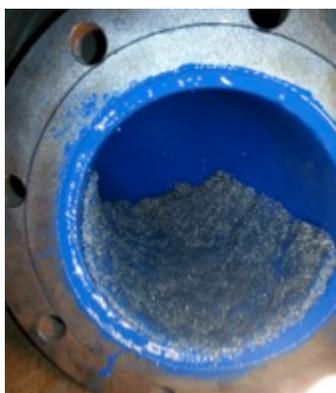
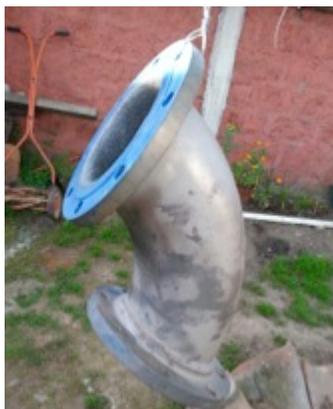
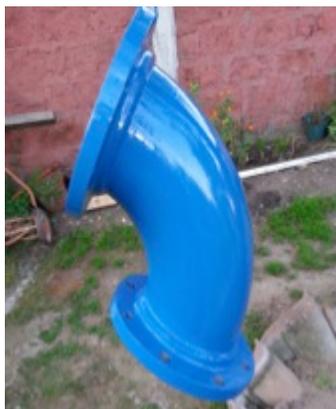
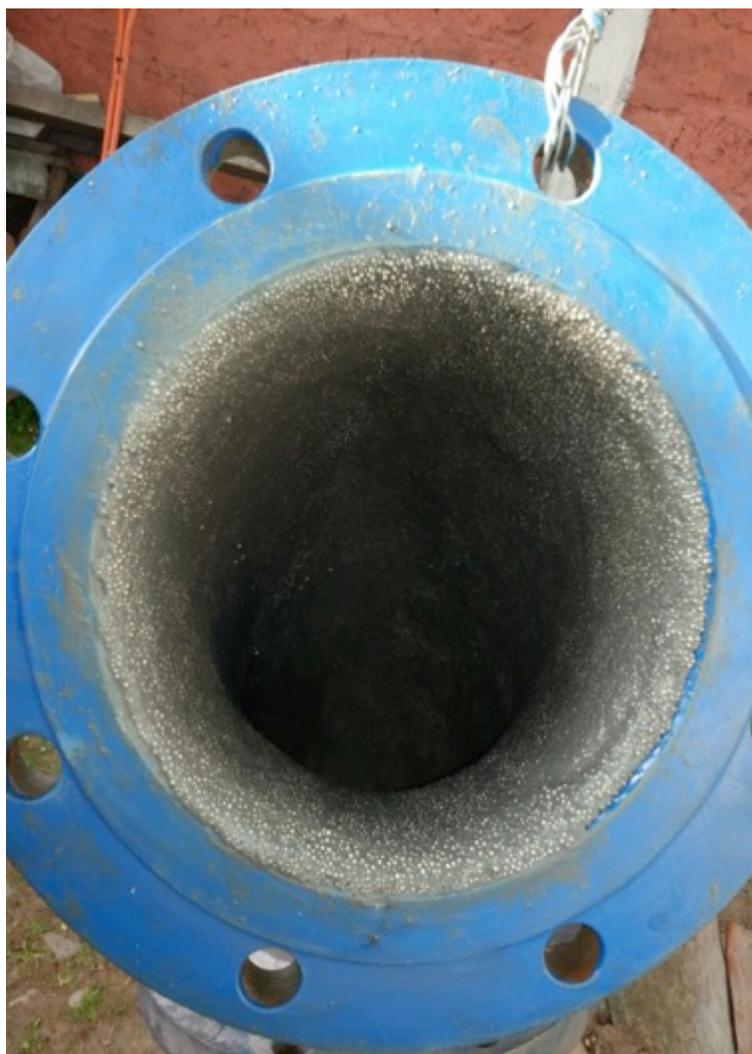
La abrasión extrema de la pulpa en una empresa minera, dañaron seriamente estos codos de acero. La recuperación de estos componentes claves en el proceso productivo, se inició con una limpieza carbonizando los residuos al interior del codo para posteriormente removerlos con mayor facilidad. El paso siguiente consistió en un granallado que permitió dejar el metal libre de elementos contaminantes y con la rugosidad necesaria para asegurar el anclaje del imprimante y el revestimiento de protección.

Luego se aplicó como imprimante en la superficie interior del codo METALCLAD® CeramAlloy CL + AC y posteriormente el revestimiento final METALCLAD® CBX, para asegurar una protección contra la abrasión extrema. Finalmente el exterior se revistió con CHEMCLAD SC para proteger este componente de la acción corrosiva del medio ambiente.
