## Revestimiento y Protección Rodetes de una Turbina Kaplan en Generación Eléctrica

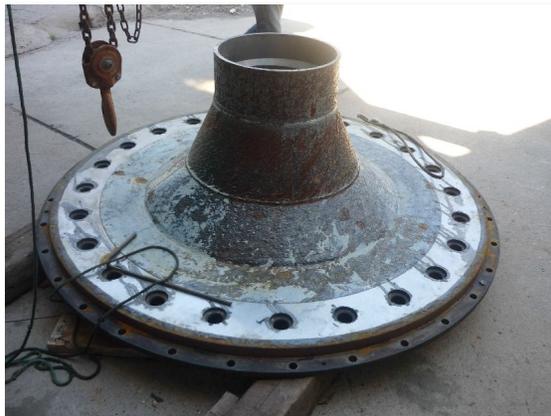
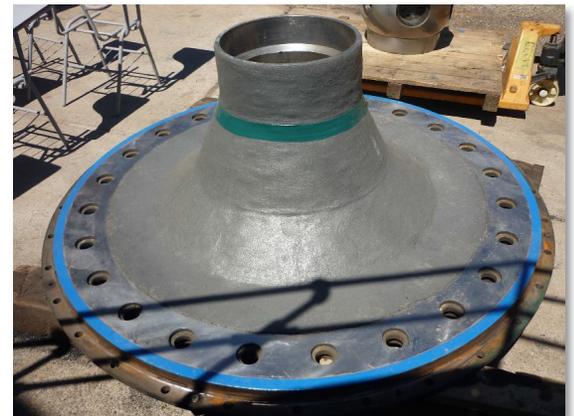
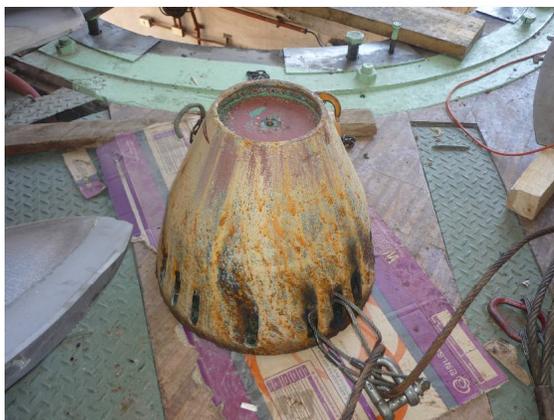
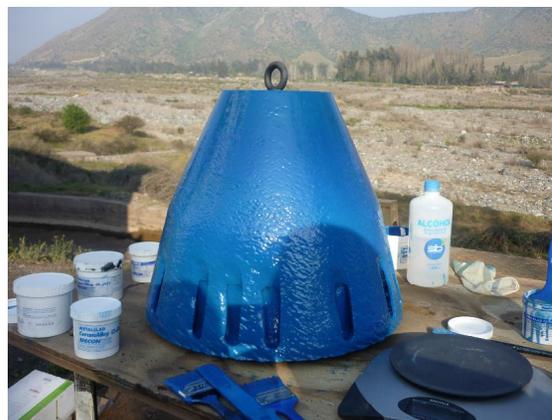
Después de granallar, se aplicó **CeramAlloy CBX** para protección a la abrasión severa a que esta sometida la pieza. En forma inmediata, posteriormente se recubrió con **CeramAlloy CP+AC** y **Duratough DL** en los puntos críticos.

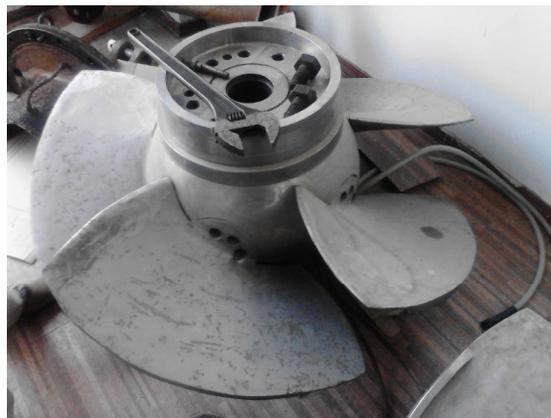
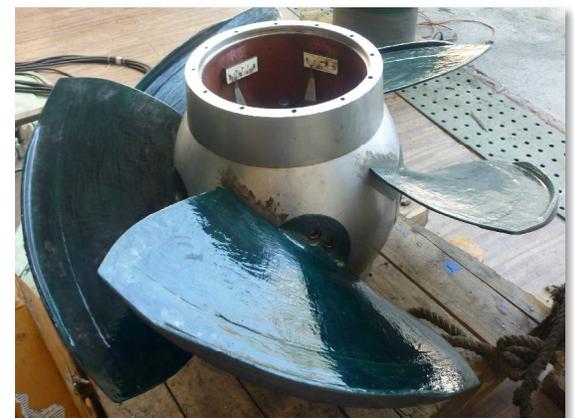
Se granalló la superficie del cono con el fin de eliminar la corrosión y dar la rugosidad necesaria. Se aplicó **CeramAlloy CP+AC** para recuperar espesores y finalmente **CeramAlloy CL+AC** en 2 manos.

El principal problema a que estaban sometidas las aspas de esta turbina era la cavitación. Se procedió un granallado a metal blanco y se revistió con **Duratough DL** en 2 manos.
