Recuperación de Desgaste en Ejes de Molinos de Bolas Marcy, en Planta de Industria Minera.

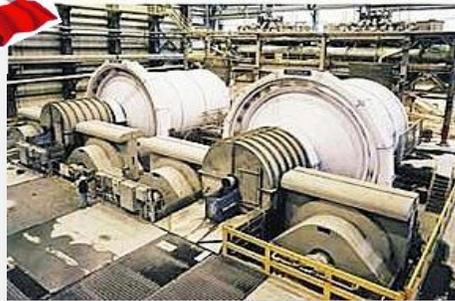
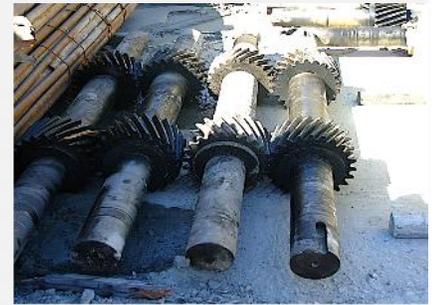
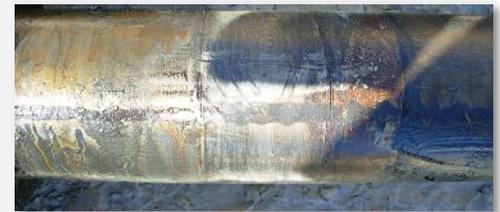
Problema de tolerancia entre el eje y el manguito del molino de bolas que al girar produjo desgaste excesivo, ocasionando mal funcionamiento del rodamiento y constantes paradas del proceso.

*En reemplazo a la solución convencional de relleno con soldadura, que podría ocasionar cambio en las cualidades del acero debido al shock térmico, se aplicó **DurAlloy** al eje de forma rápida y en frío. Las piezas se mecanizaron a diámetro preciso conforme lo especificado por el cliente.*
