Paso a Paso para Recuperar una Turbina Kaplan con Revestimientos ENECON – Álabes

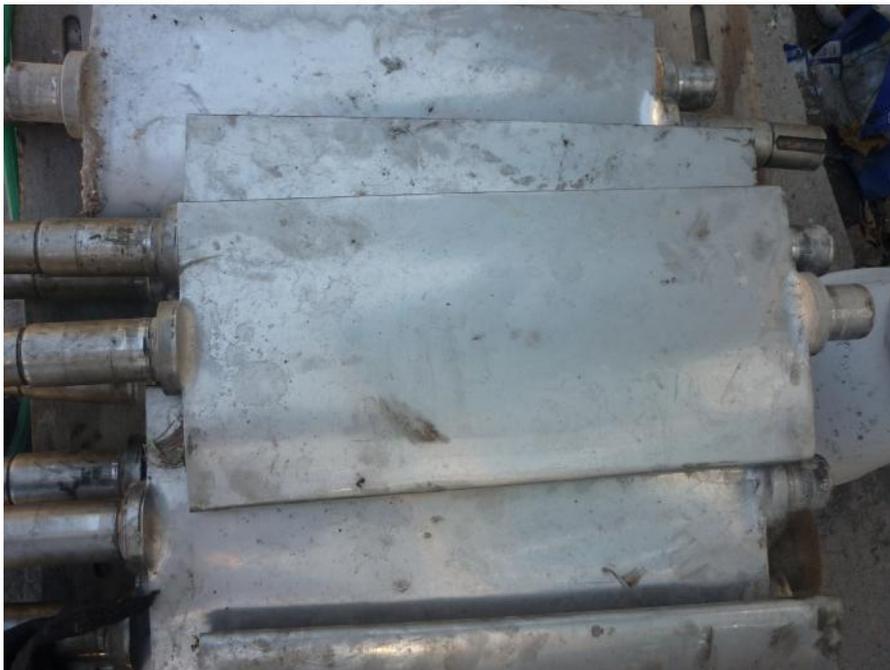
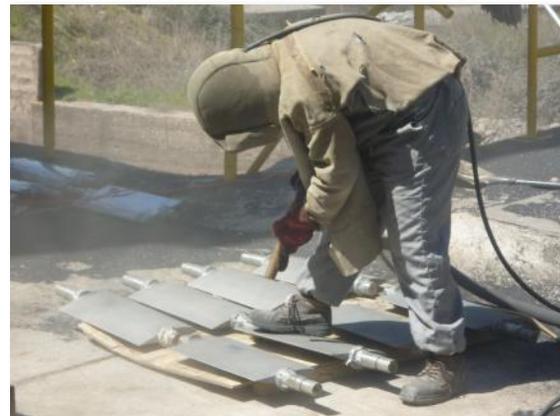
Preparación y granallado de los álabes con el fin de dar mayor anclaje y dejar en máxima evidencia piezas con exceso de desgaste. El principal desafío es recuperar la geometría de las piezas.
