Reparación y Protección contra la Abrasión Severa en Sector de Canal con Caída de Mineral

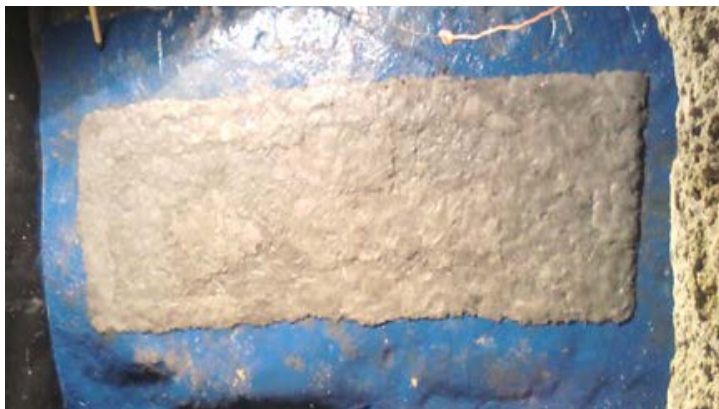
Socavón recubierto con METALCLAD CeramAlloy CBX

1. Se utilizó producto ENECLAD SuperBond, como puente de adherencia entre el sustrato y las capas posteriores.
2. Aplicación del sistema polimérico ENECRETE DuraFill con agregado de cuarzo, que da una superficie estable y homogénea en aplicaciones en concreto y cuenta con una gran resistencia al impacto.
3. Por último, se aplicó el compuesto polimérico METALCLAD CeramAlloy CBX, altamente resistente a la abrasión, quedando duro como el metal.

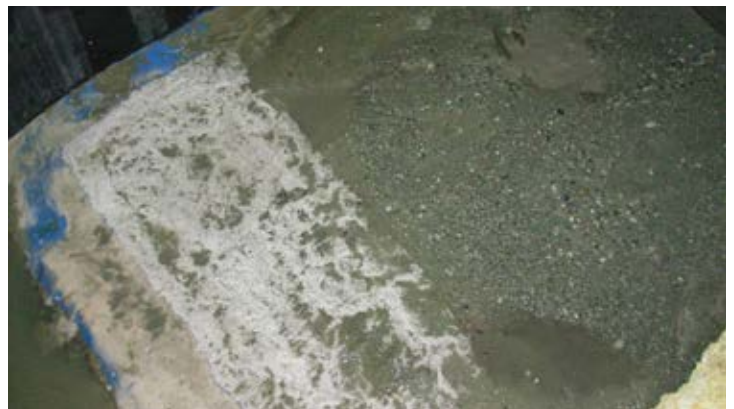
Las expectativas fueron altamente superadas: la minera esperaba proteger la superficie al menos por 6 meses, pero la solución entregada permitió protegerla por 8 años.

Estado después de 8 años de realizada la reparación.
