Recuperación y Protección Fondo Canal en Caída de Producto Molienda Primaria, en Minería.

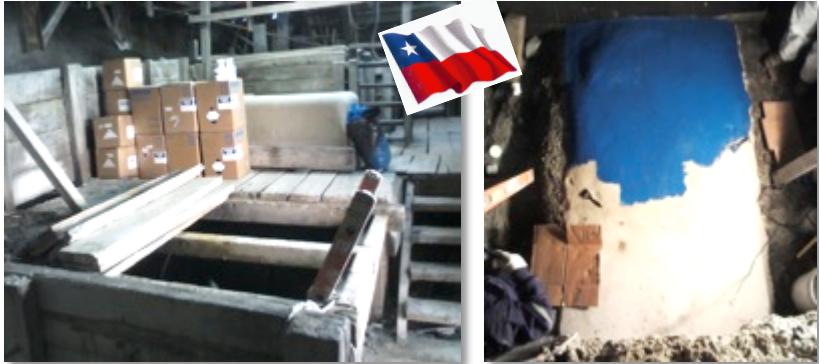
Inspección realizada después de 60 días muestra resultados sorprendentes, **duplicando** a la fecha de control, la duración de la solución tradicional.

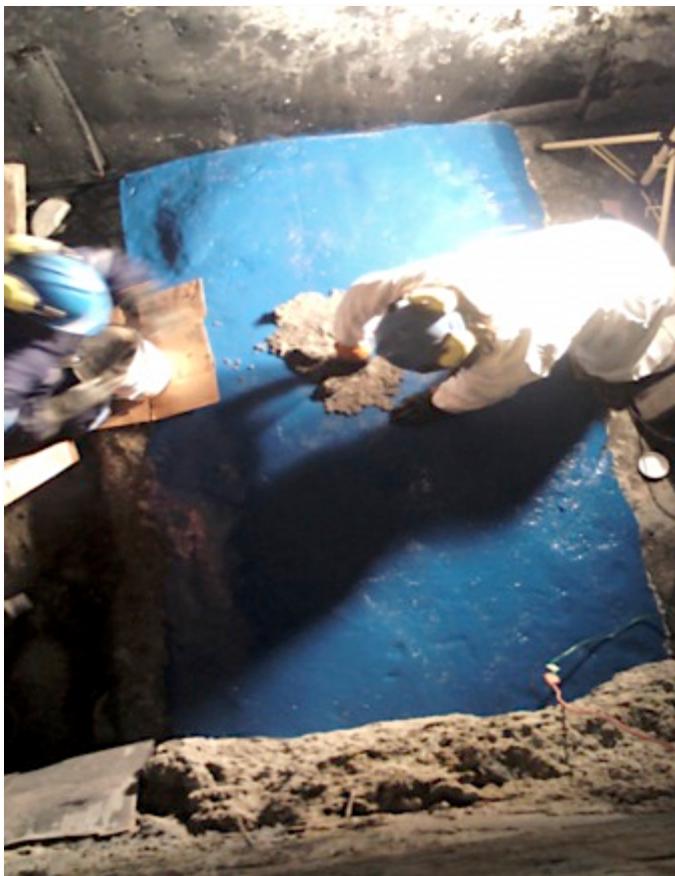
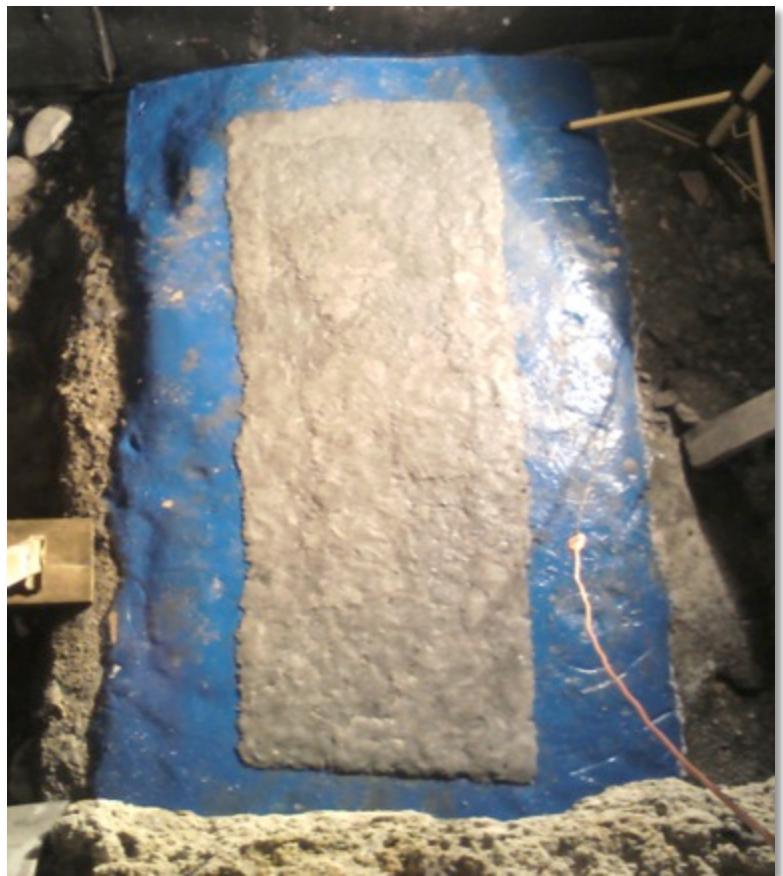
A pesar de contar con hormigón especial de alta resistencia, canal presenta desgaste extremo y desintegración en fondo del mismo. **ENECON** propone y ejecuta reparación en base a **ENECRETE DuraFill** con agregado de cuarzo para recuperación de material perdido, y **METALCLAD CeramAlloy CBX** en un espesor aproximado de 10 mm como superficie resistente a abrasión extrema producida por la caída de producto molienda.
